Étude sur le développement du marché des rondins en Polynésie française

Portefolio

**ETUDE SUR LE DEVELOPPEMENT DU
MARCHE DES RONDINS EN POLYNESIE
FRANCAISE**

**PORTEFOLIO
10/07/2023
(En complément du
rapport final)**

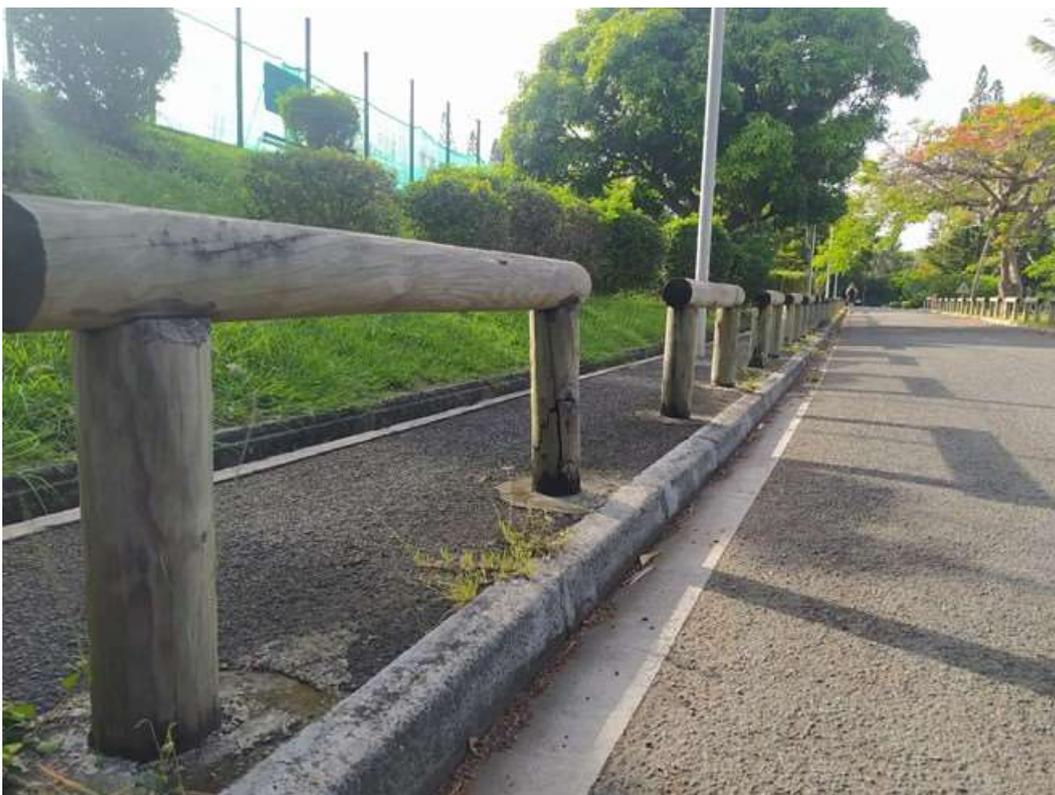
Photo 1. Barrière de sécurité en bois, pin radiata traité CCA, Nouméa

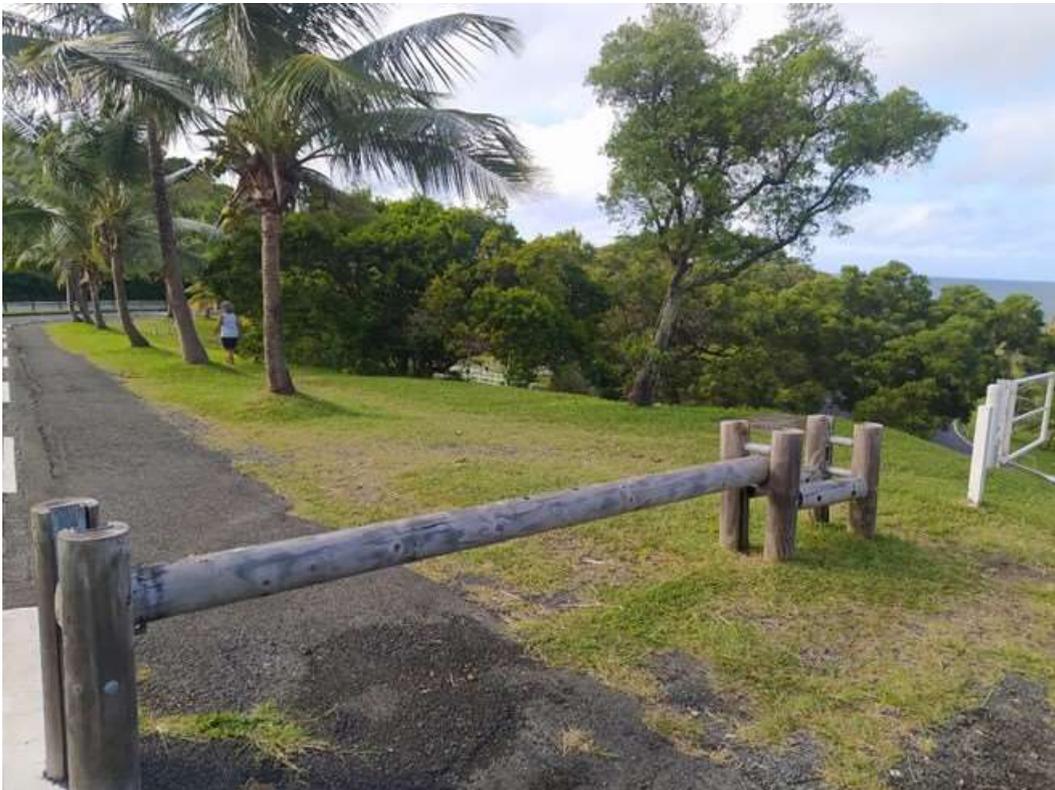
Photo 2. Structure pour éléments sportifs, pin radiata traité CCA, Nouméa

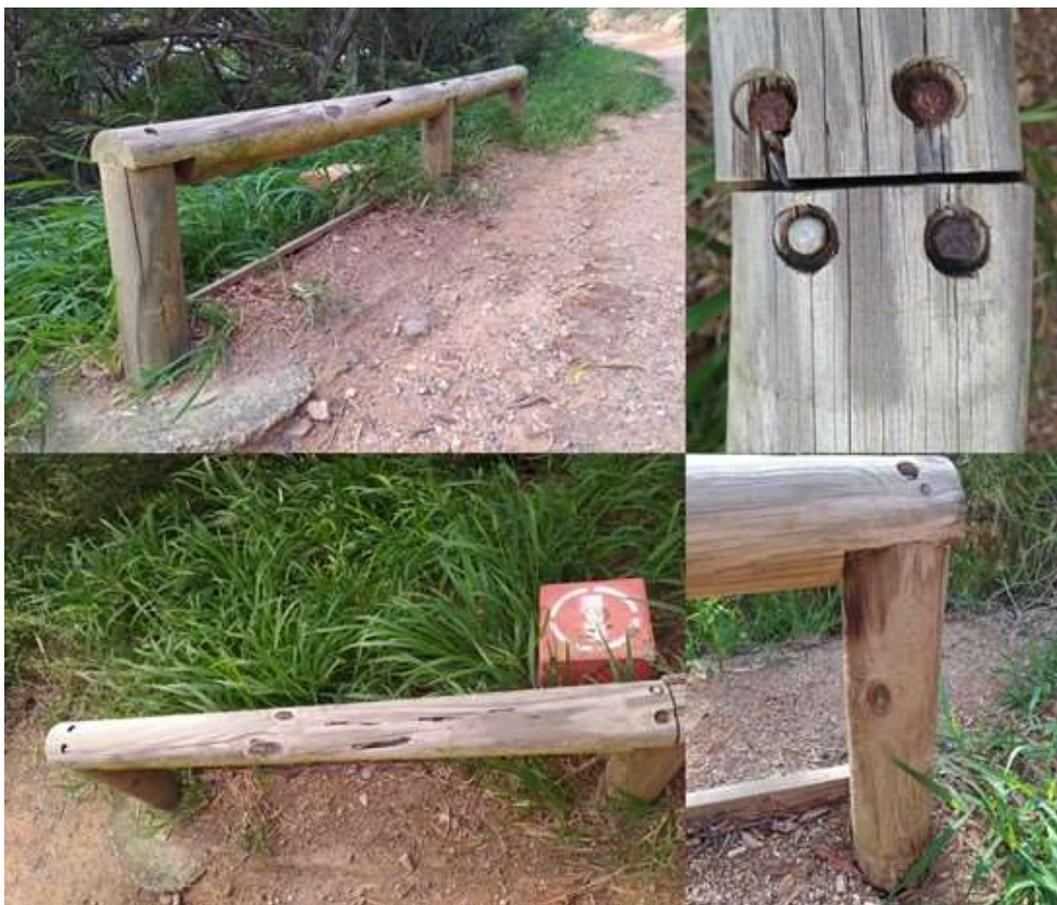
Photo 3. Barrière de sentier de randonnées, pin radiata traité CCA, Nouméa

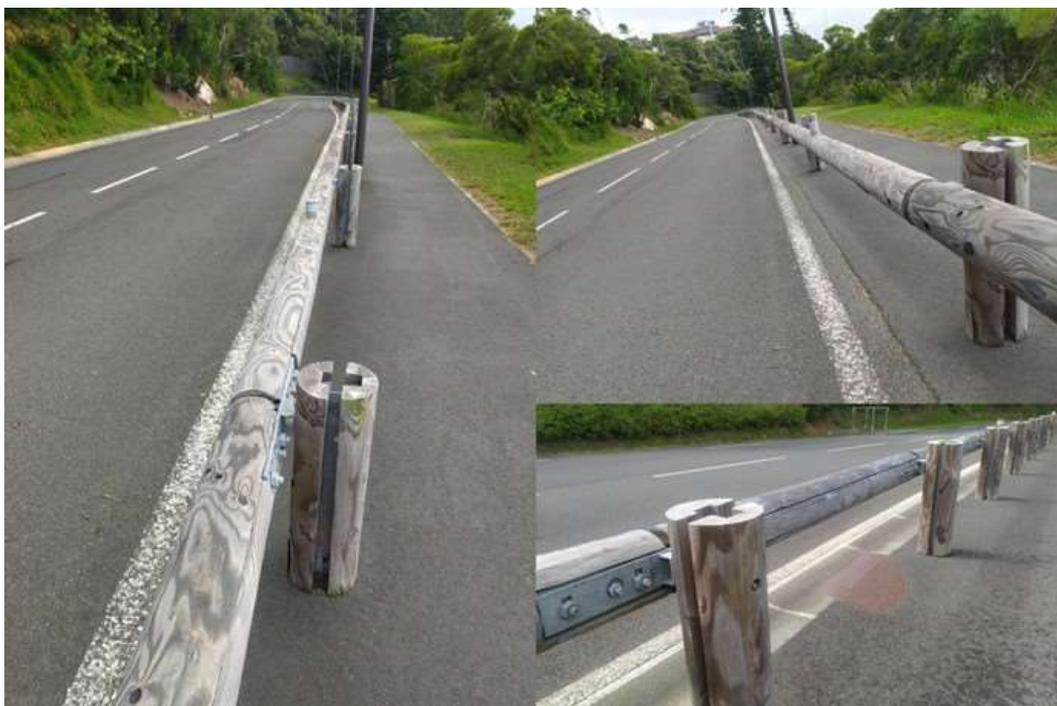
Photo 4. Glissière de sécurité en mixte bois-métal, pin*, Nouméa

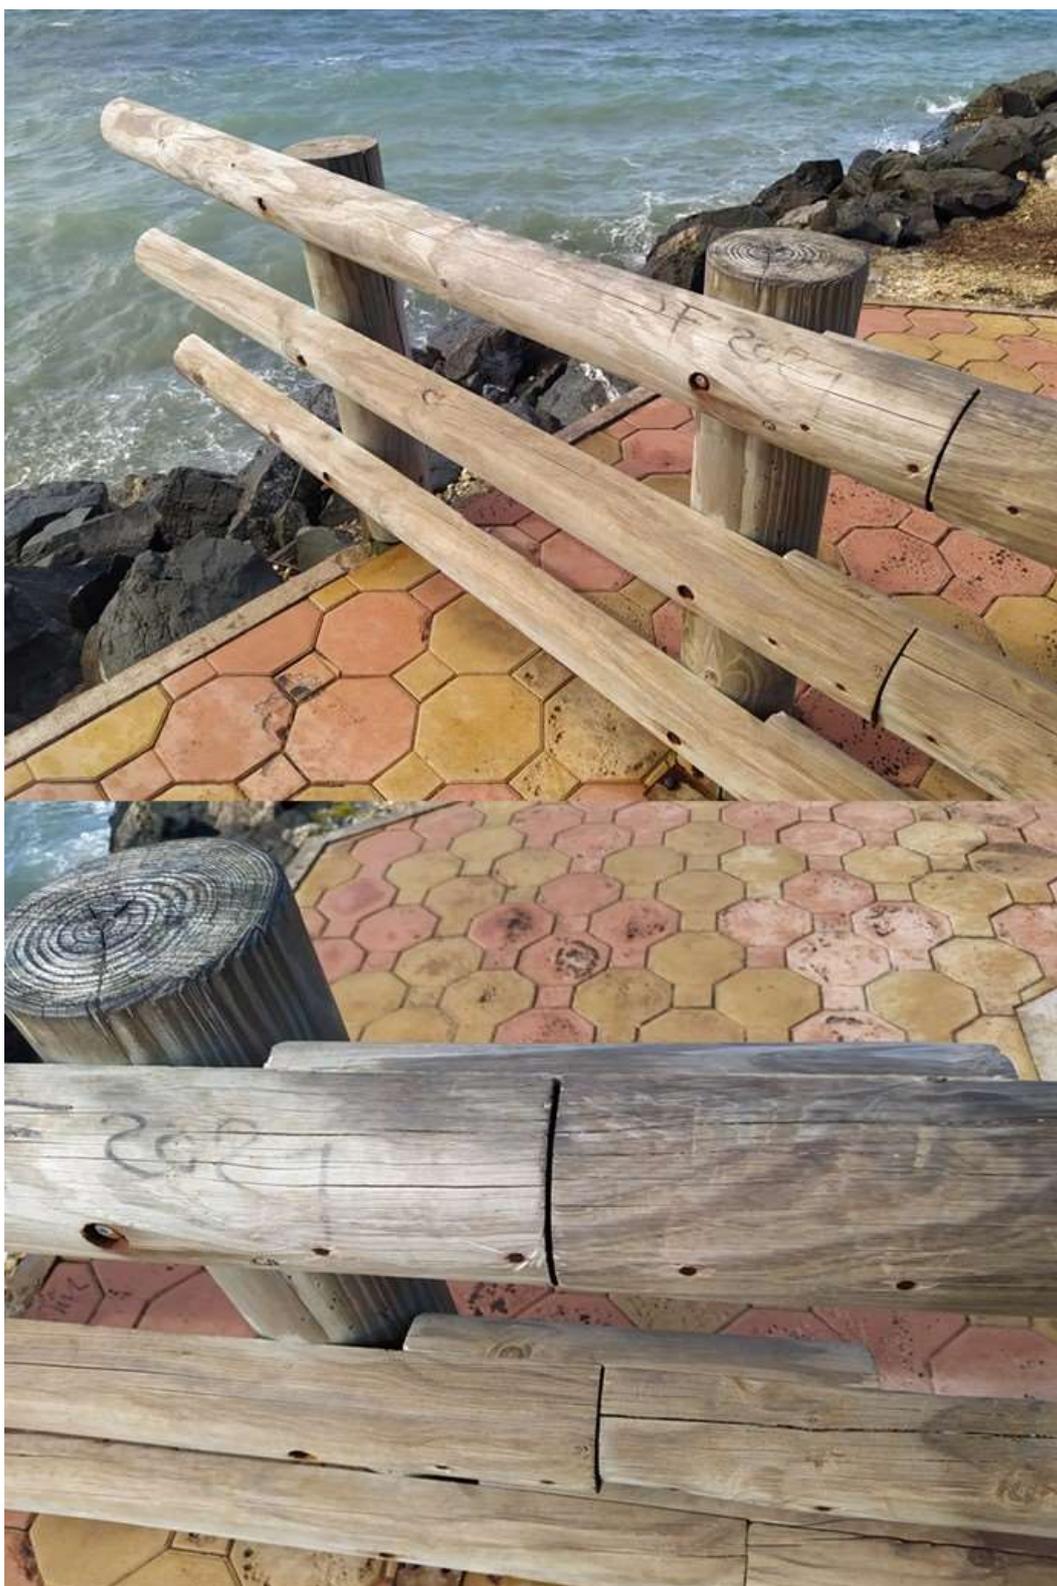
Photo 5. Barrière piétonne située le long du littoral, pin*, Nouméa

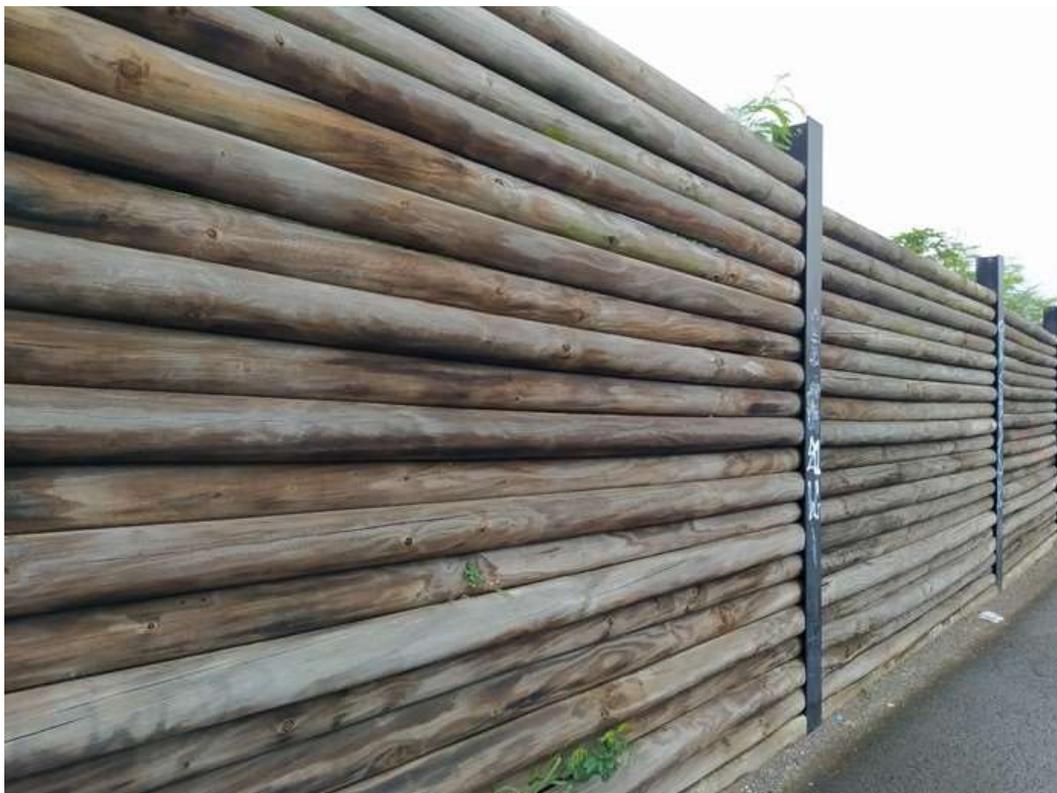
Photo 6. Mur de soutènement, pin*, Nouméa

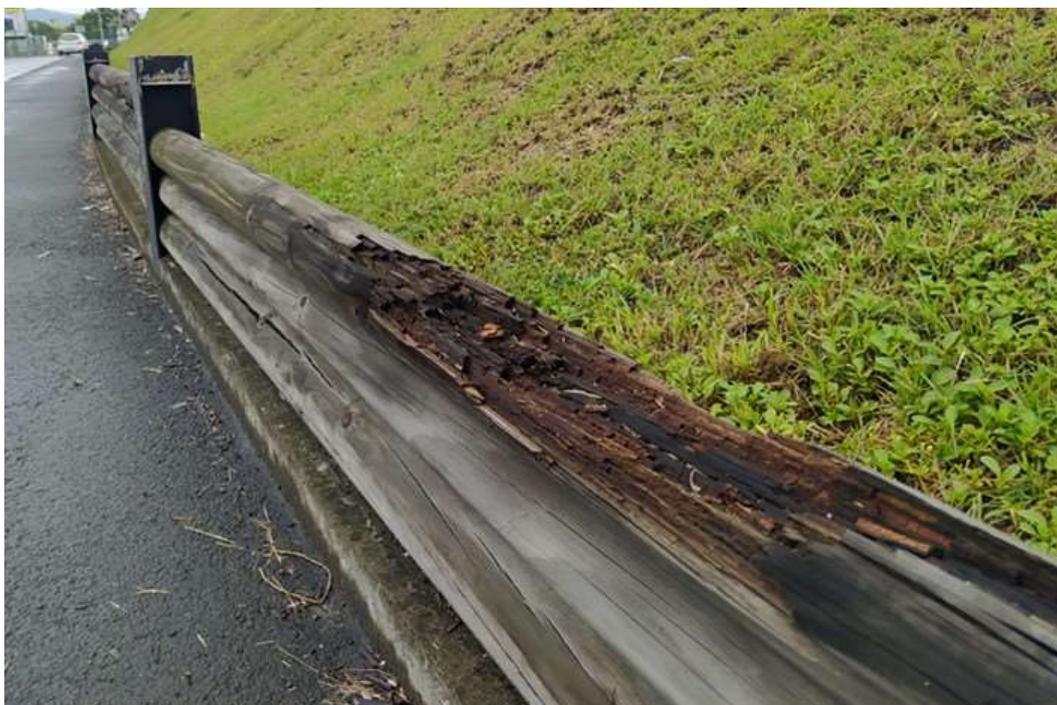
Photo 7. Mur de soutènement dégradé par une pourriture cubique, pin*,

Nouméa

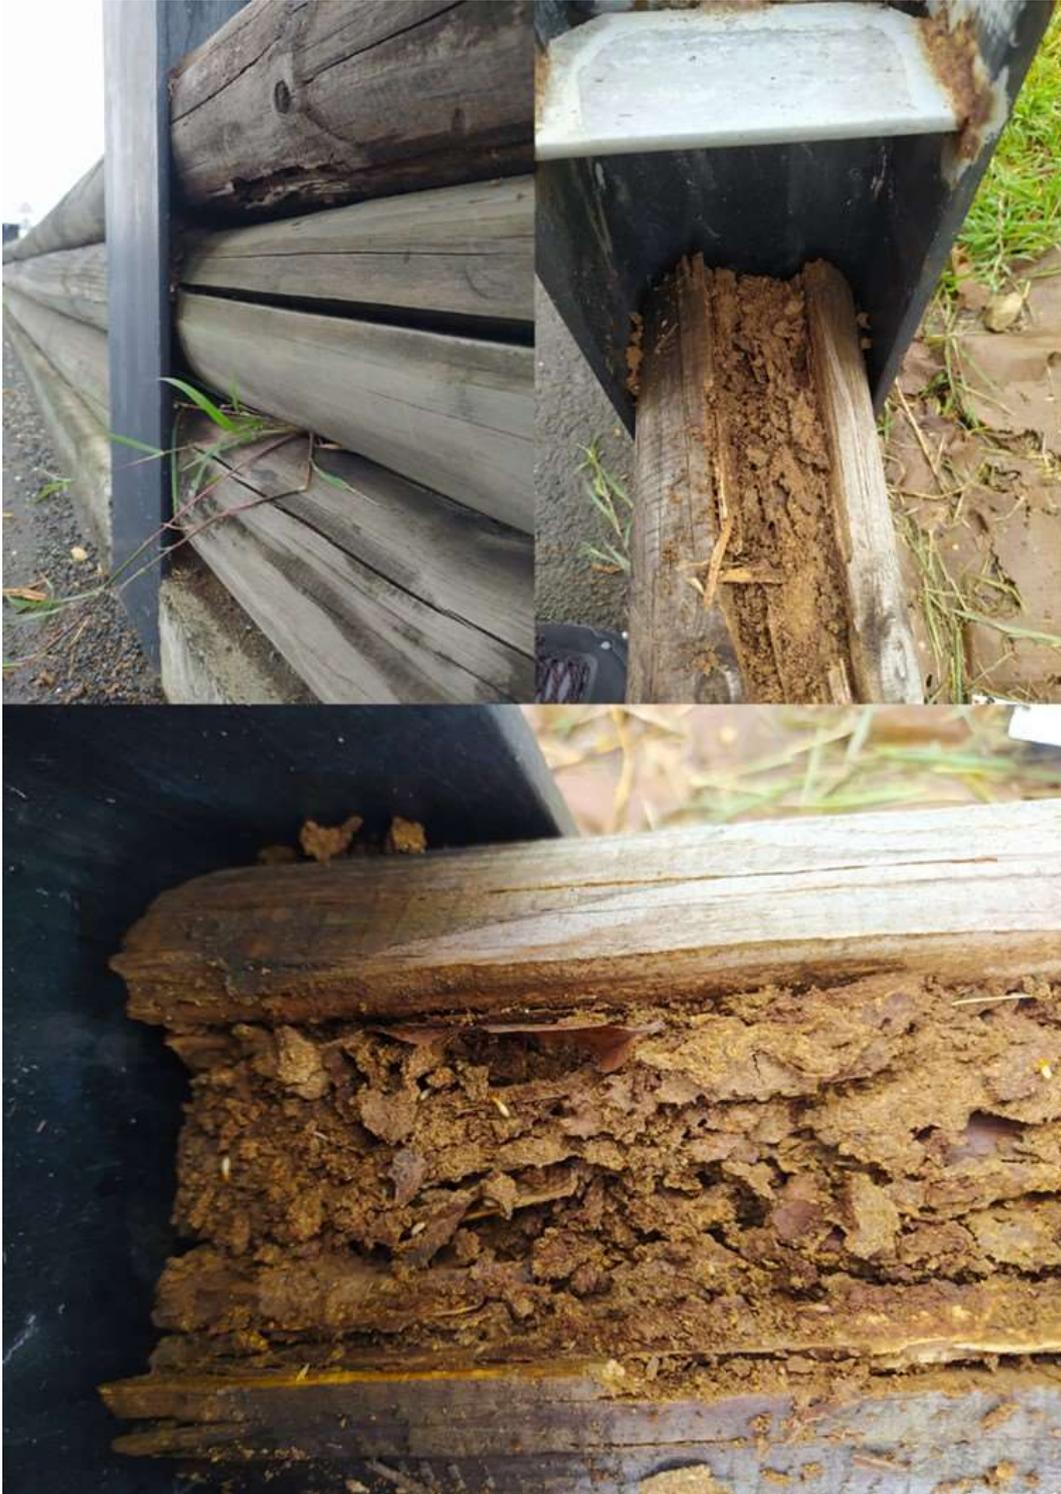
Photo 8. Mur de soutènement dégradé par des termites, pin*, Nouméa

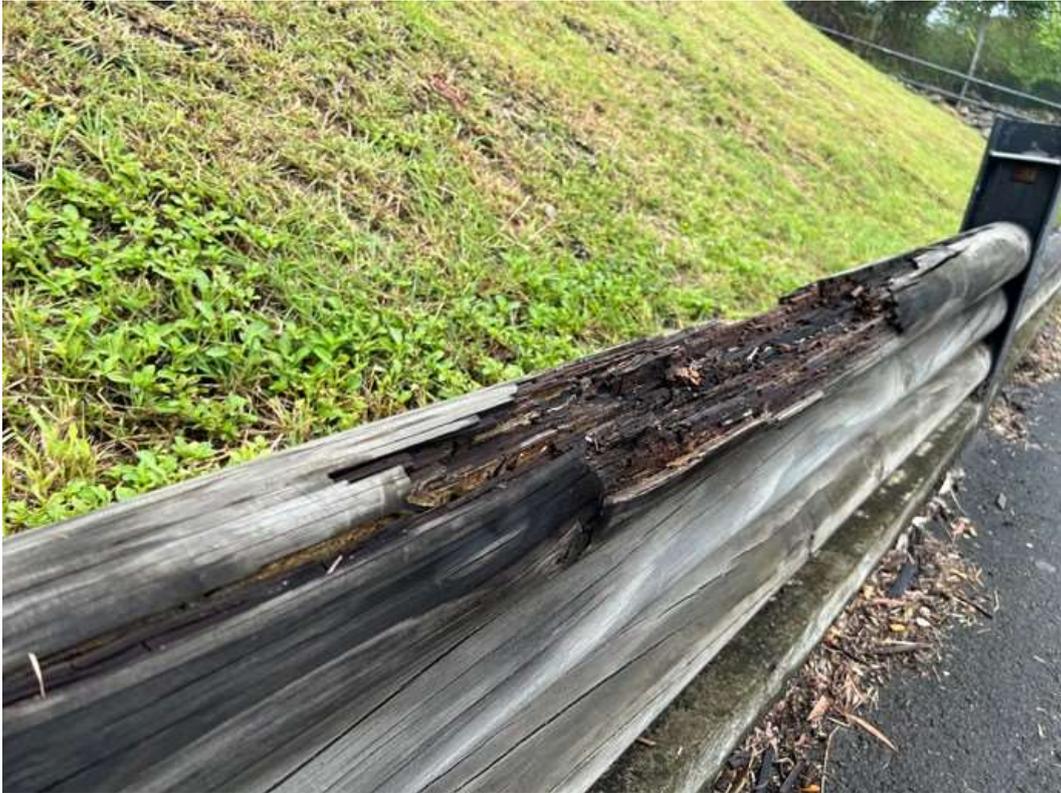
Photo 9. Mur de soutènement dégradé par une pourriture cubique, pin*, Nouméa

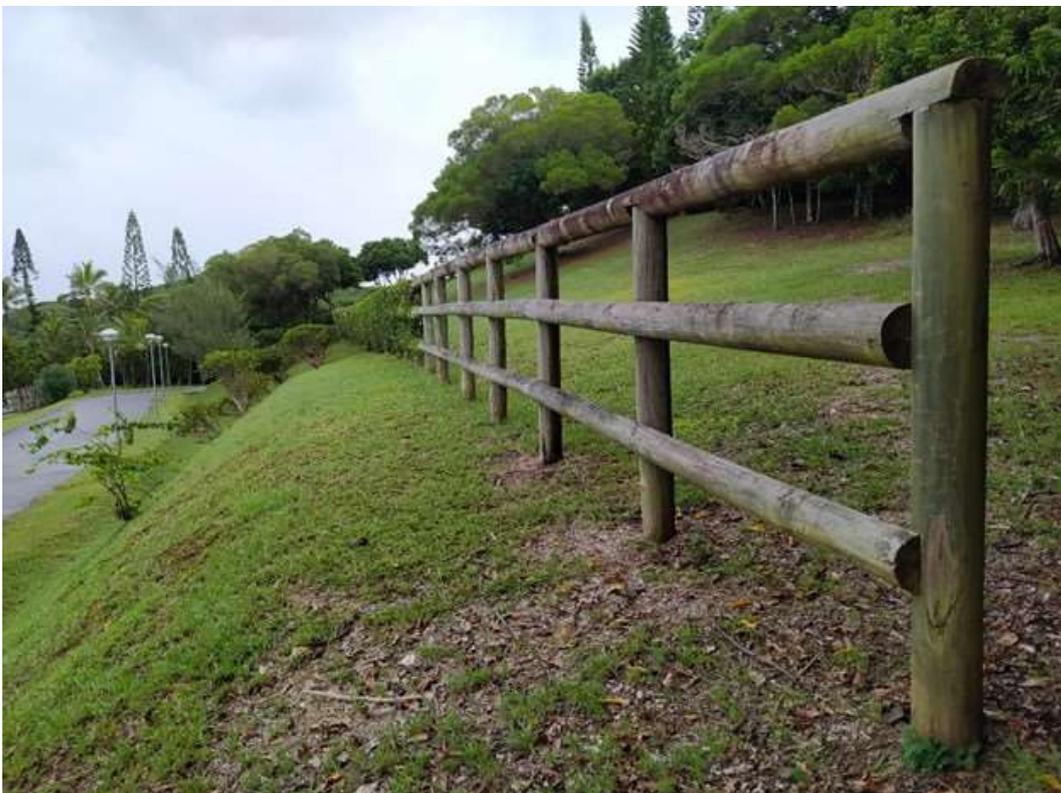
Photo 10. Barrière de séparation, pin*, Nouméa

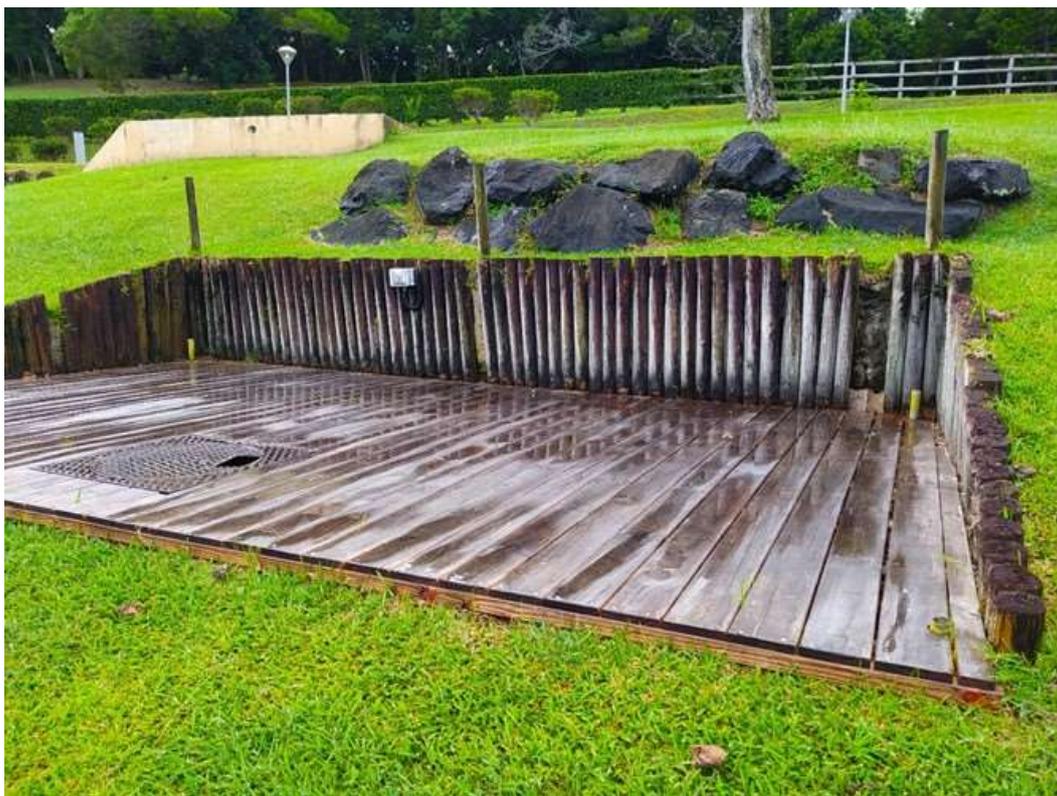
Photo 11. Mur de soutènement vertical, pin*, Nouméa

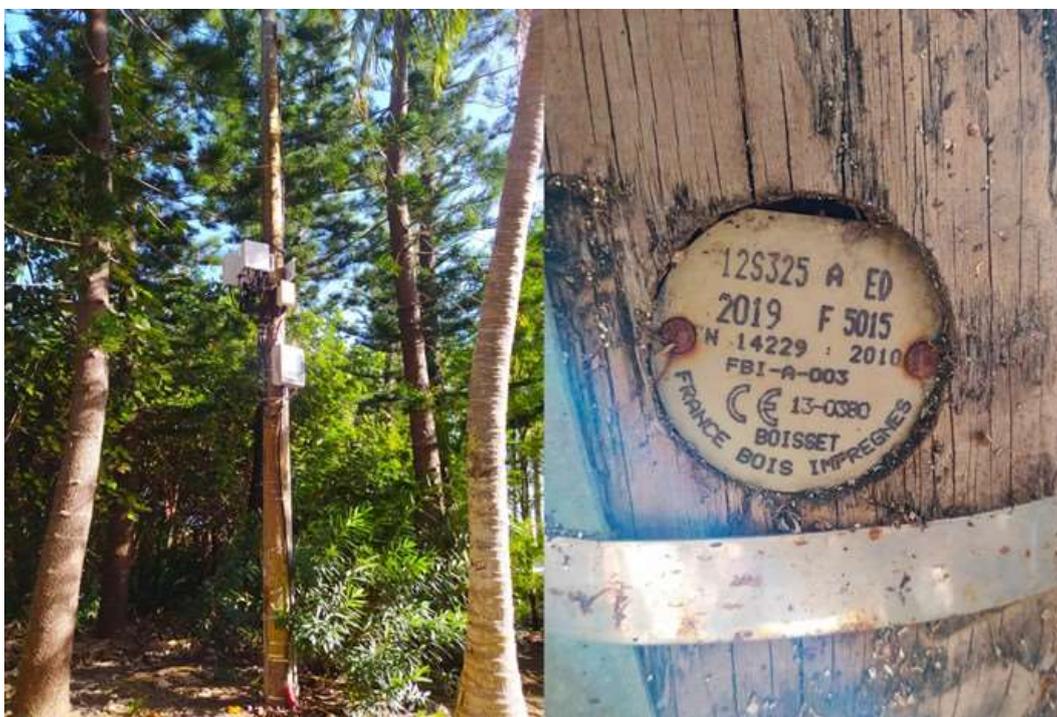
Photo 12. Poteau de ligne, pin sylvestre traité par injection en autoclave avec certification CTB P+, Nouméa

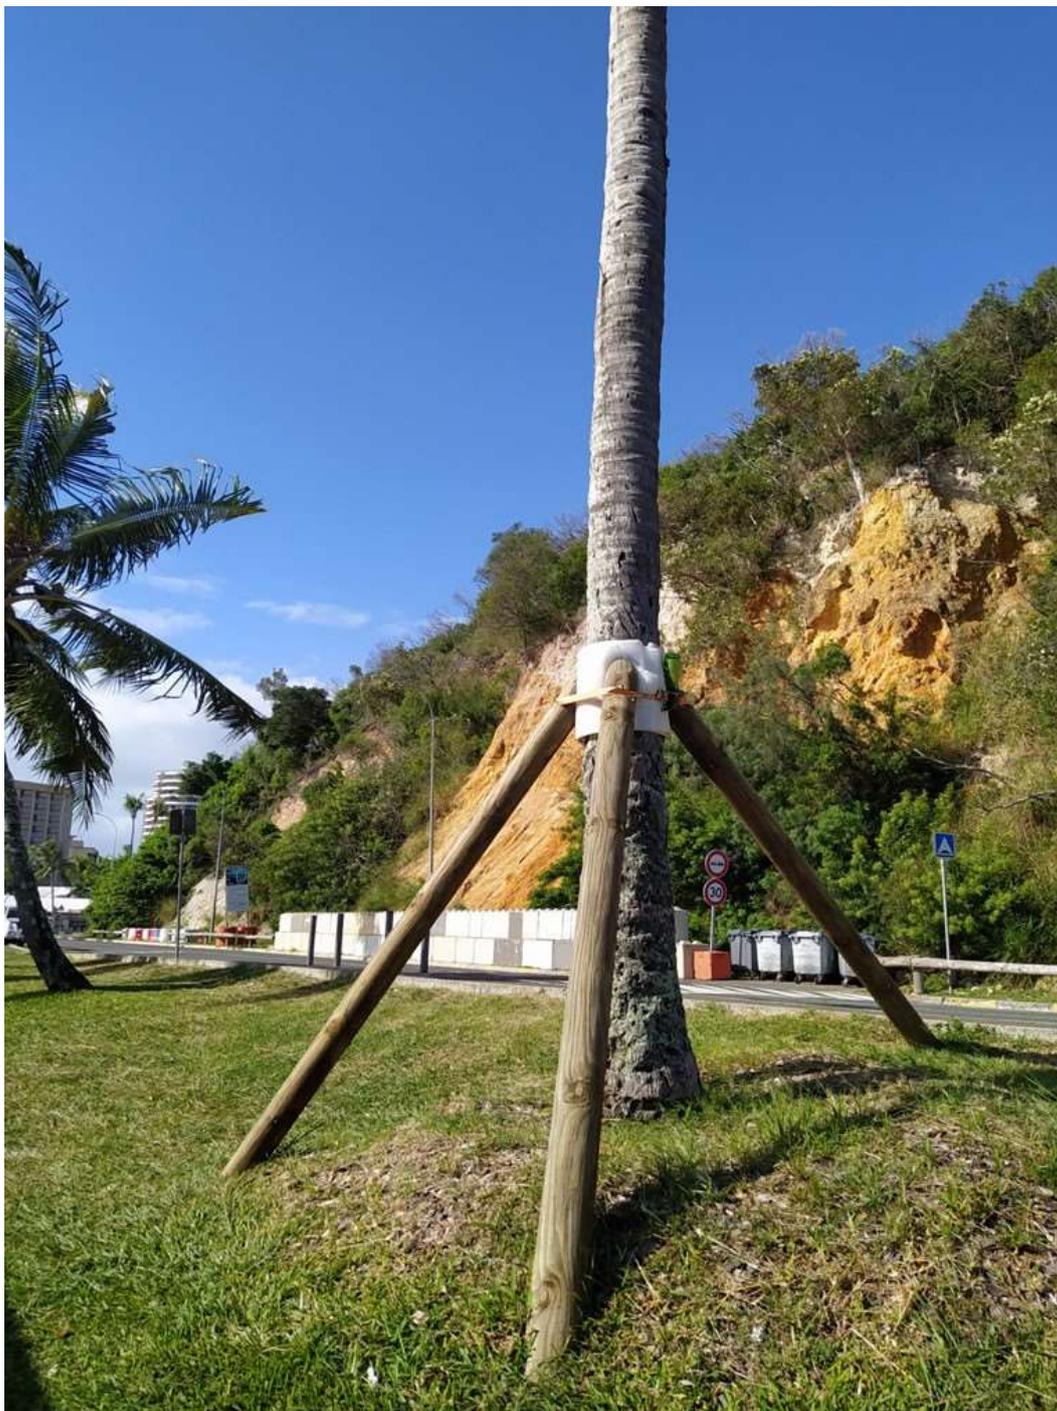
Photo 13. Tuteur, pin des caraïbes traité CCA, Nouméa

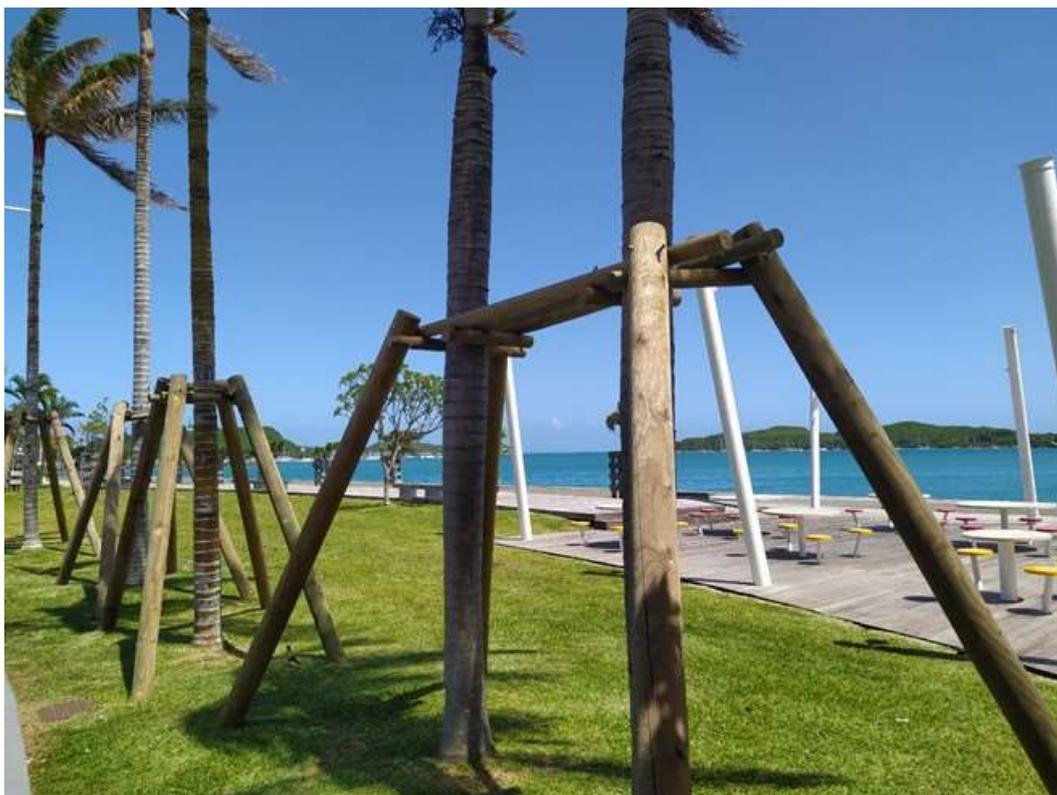
Photo 14. Eléments de structure pour tuteurage, pin des caraïbes traité CCA, Nouméa

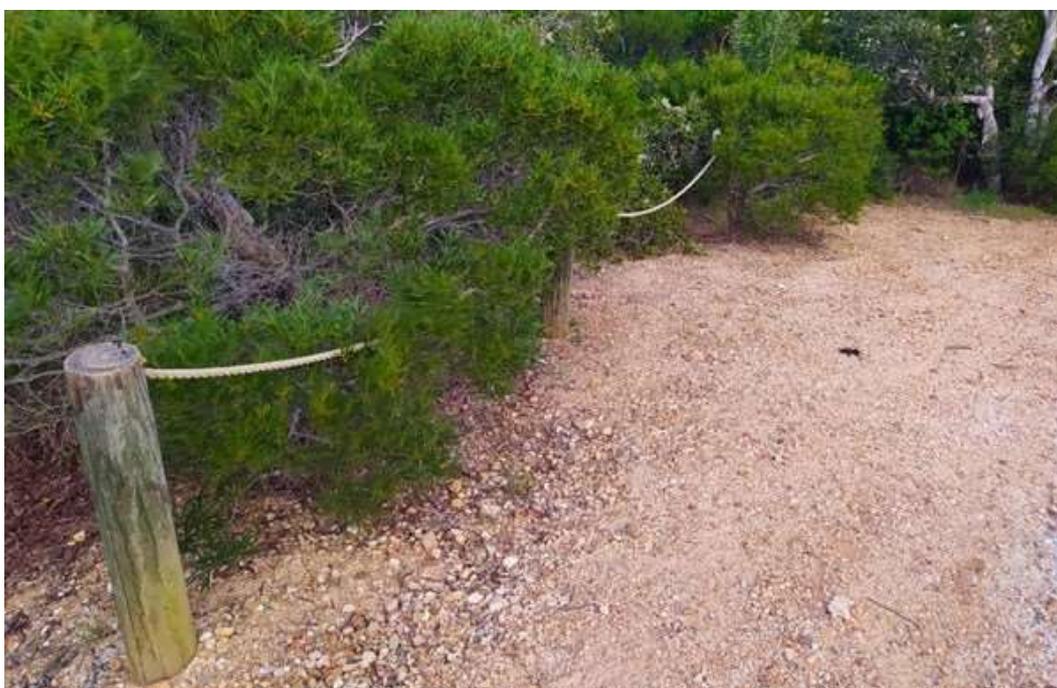
Photo 15. Barrière mixte poteau-corde de sentiers de randonnées, pin des caraïbes traité CCA, Nouméa

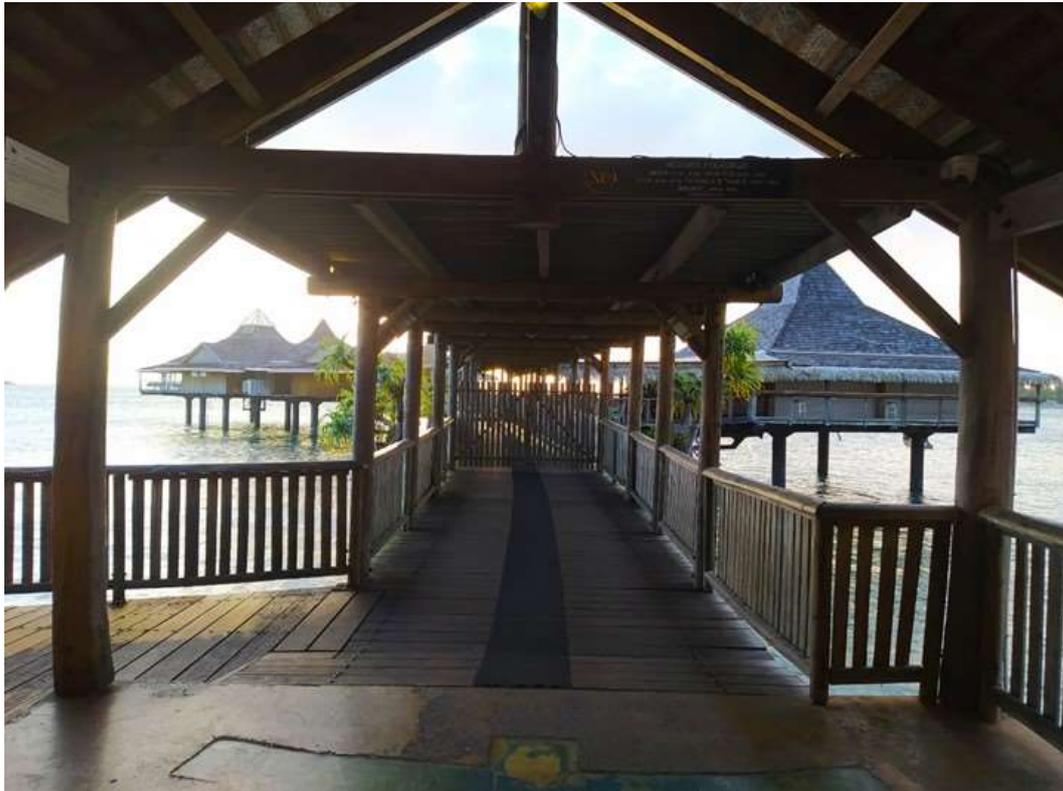
Photo 16. Structure de bâtiment touristique, pin*, Nouméa

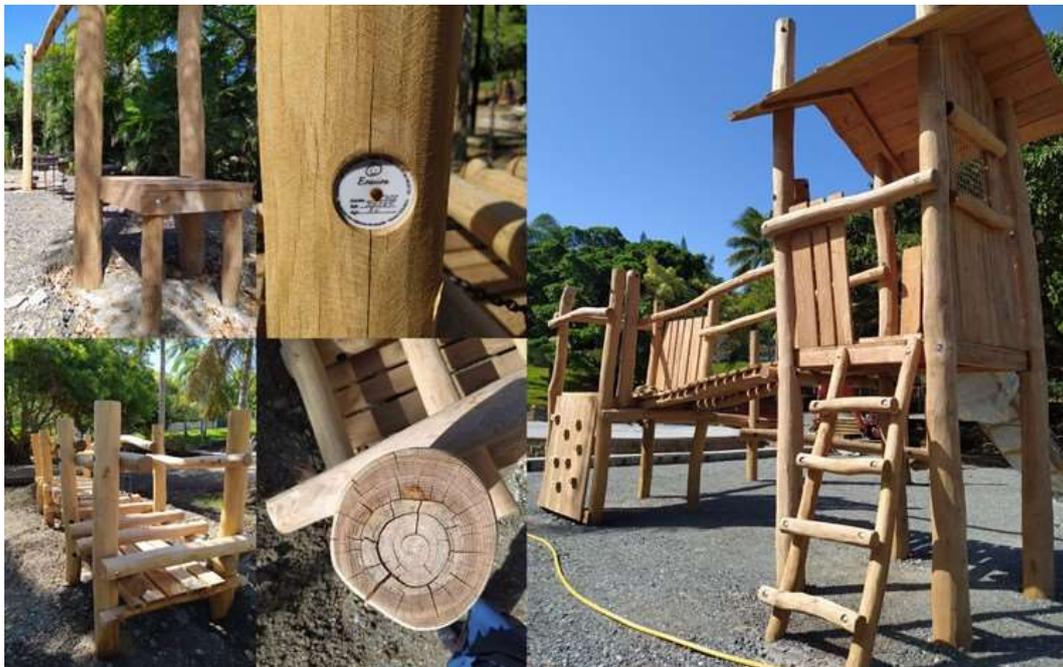
Photo 17. Structure d'air de jeux, robinier non traité (origine Pologne), Nouméa

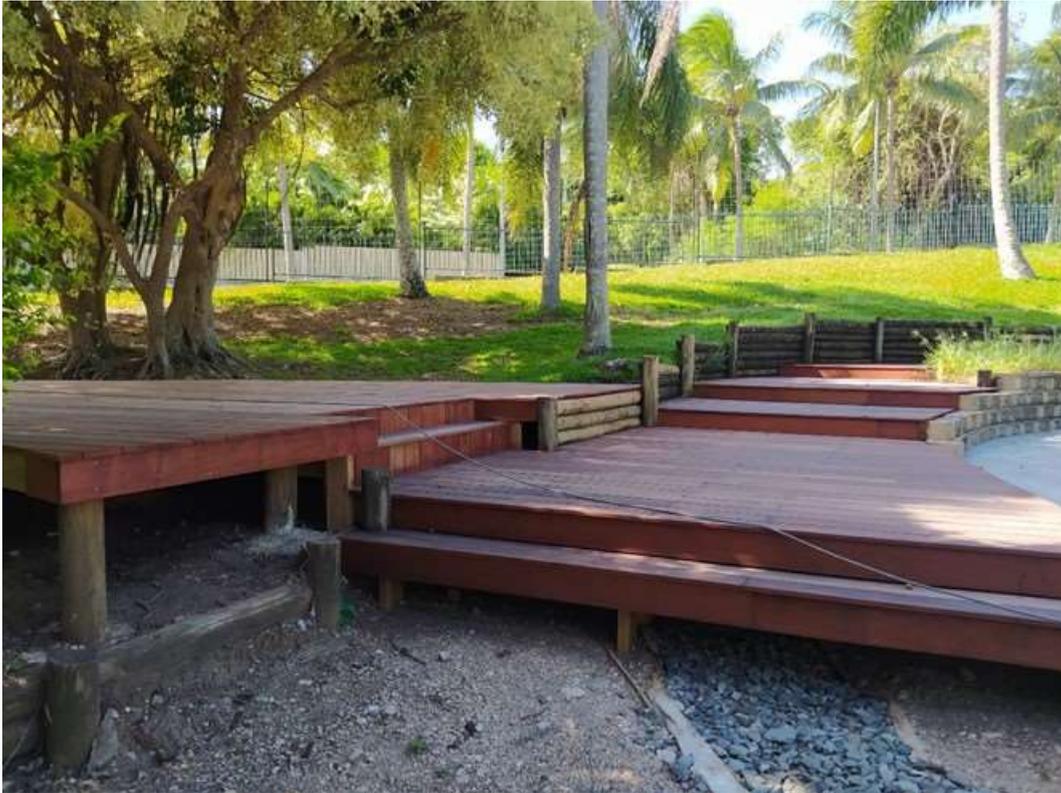
Photo 18. Platelage de terrasse en bois, pin*, Nouméa

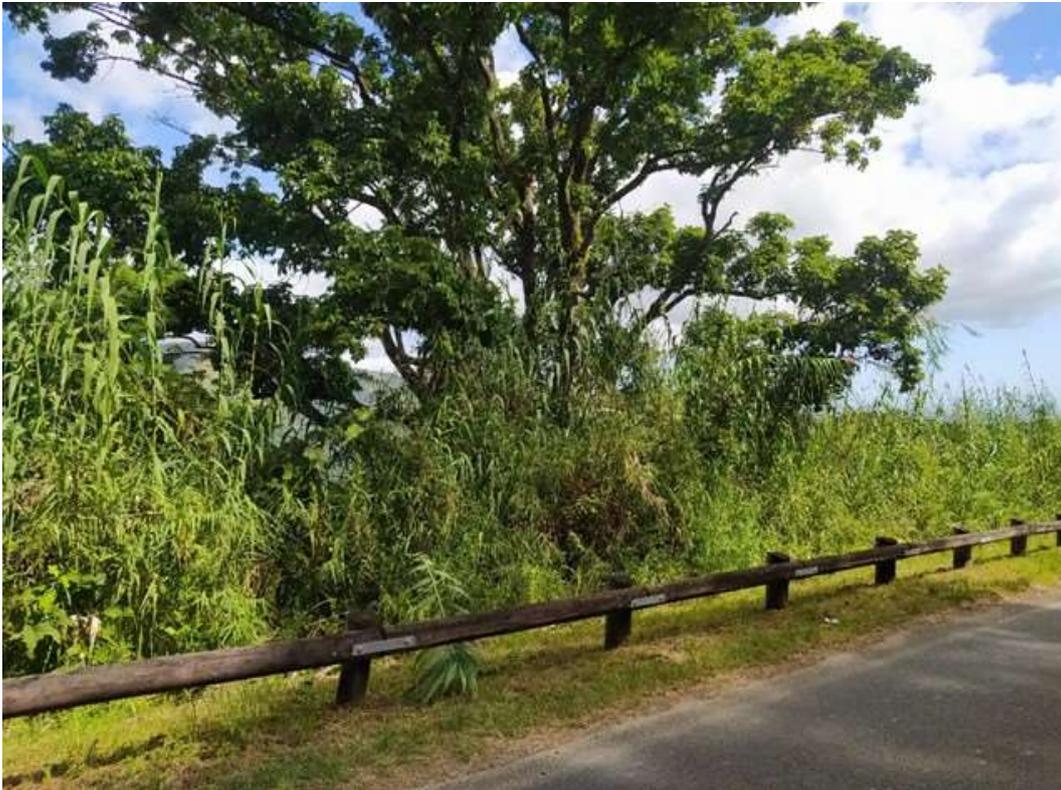
Photo 19. Glissière de sécurité en mixte bois-métal, pin*, Bouloupari

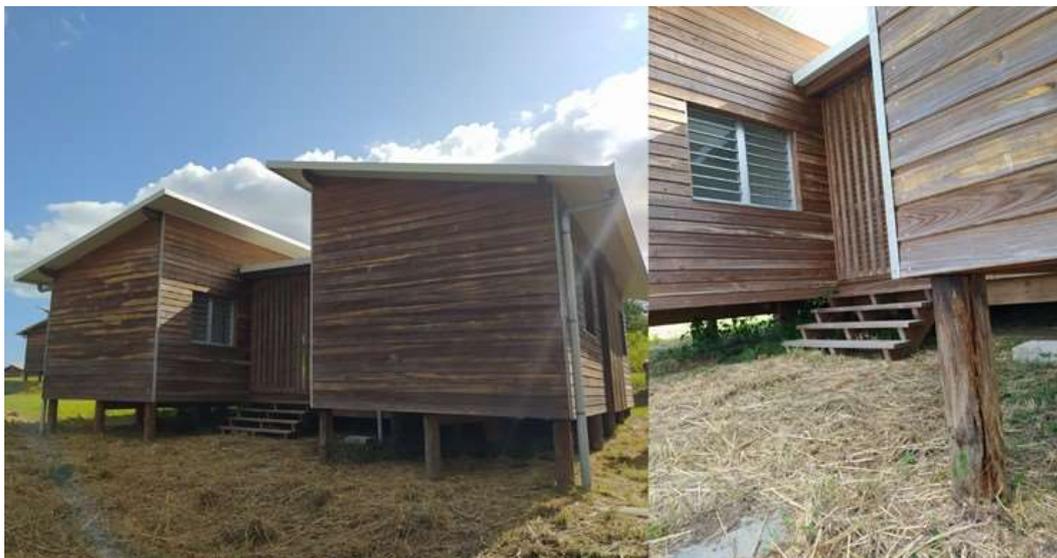
Photo 20. Maison bois sur pieux en bois (pin des caraïbes traité Wolmanit), avec présence de pourriture fibreuse 5 ans après la mise en œuvre, Bouloupari

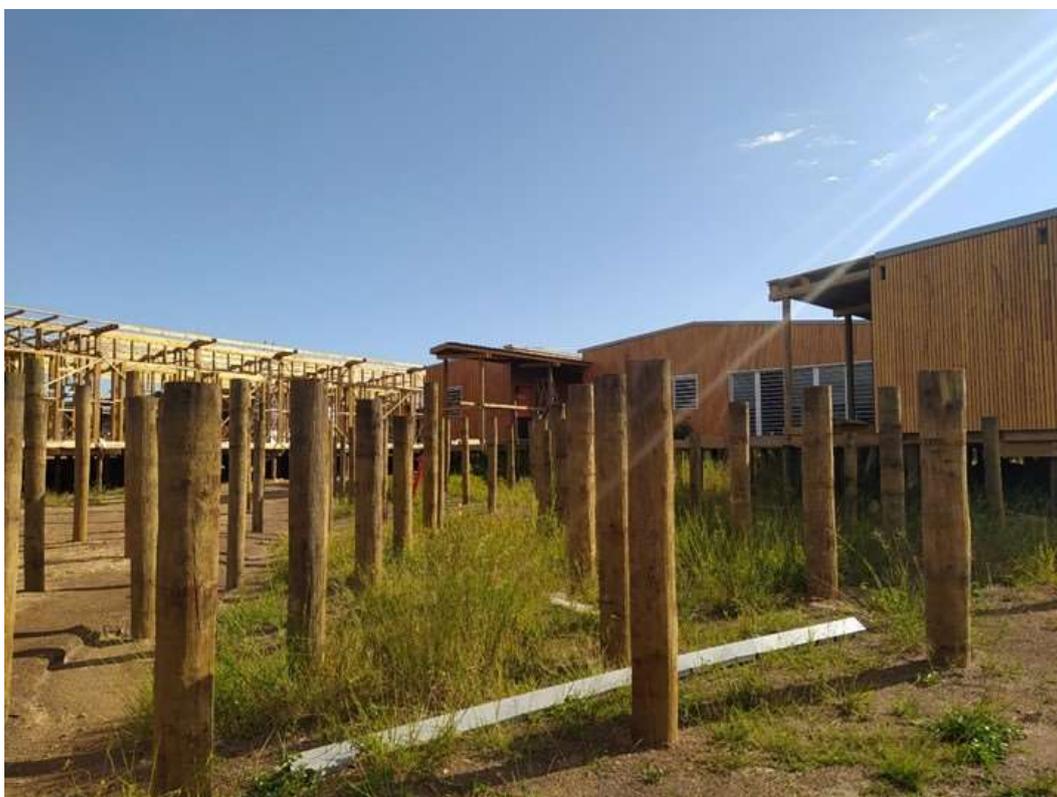
Photo 21. Chantier d'une maison médicale, structure bois (pin des caraïbes) sur pieux (pin radiata traité CCA), Bouloupari

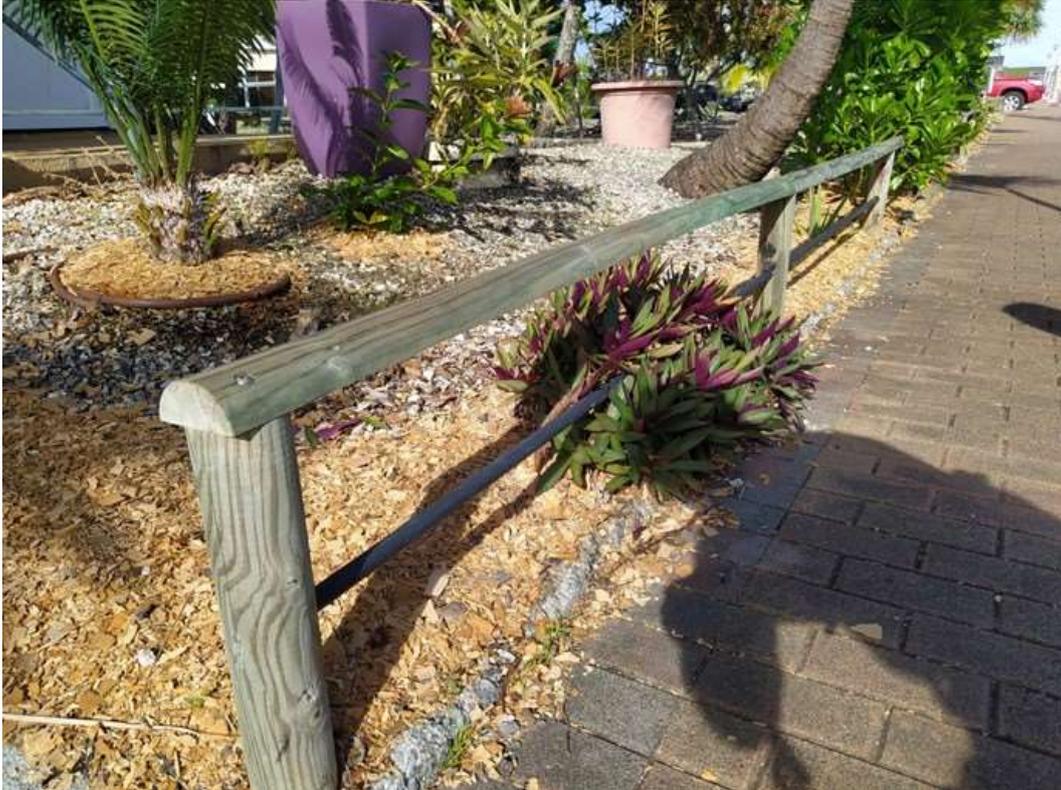
Photo 22. Barrière d'ornements, pin des caraïbes traité CCA, Noumea

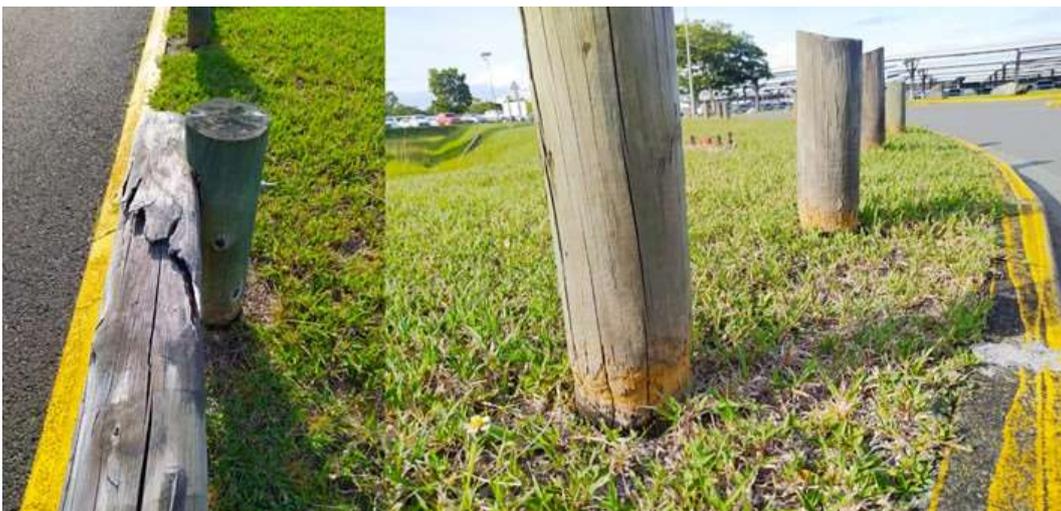
Photo 23. Barrières et poteaux de protection, pin des caraïbes traités CCA, La Tontouta

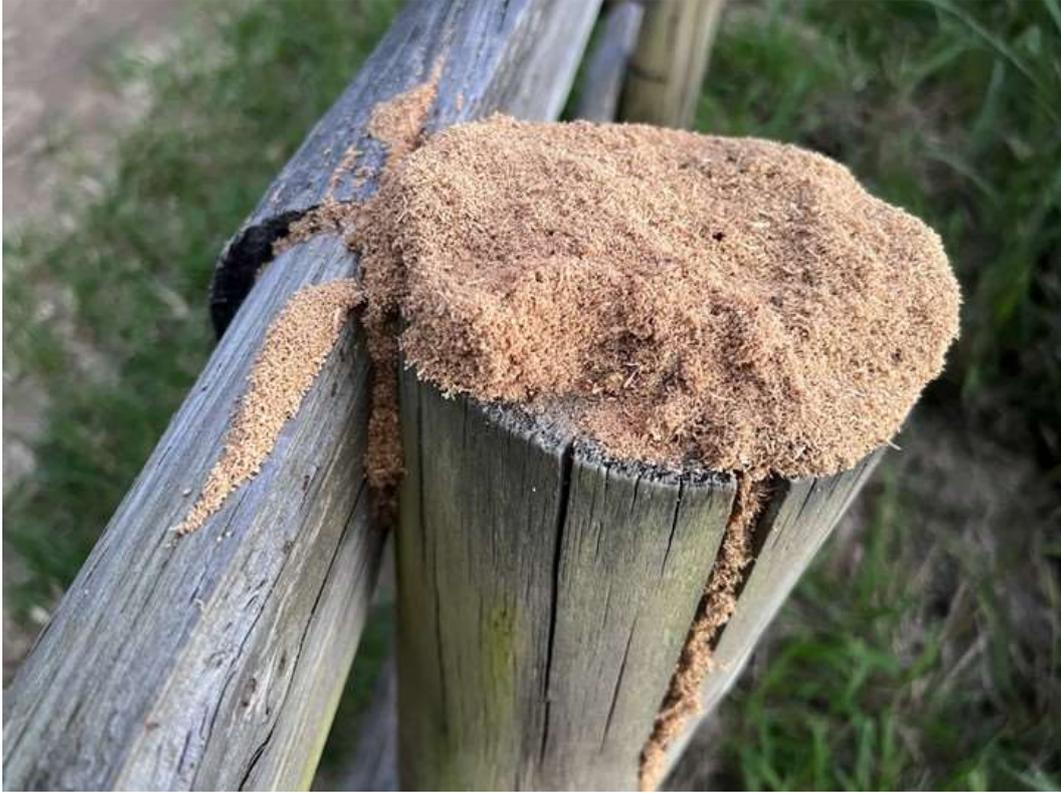
Photo 24. Barrières de sentiers de randonnées colonisées par des fourmis, pin*, Bourail

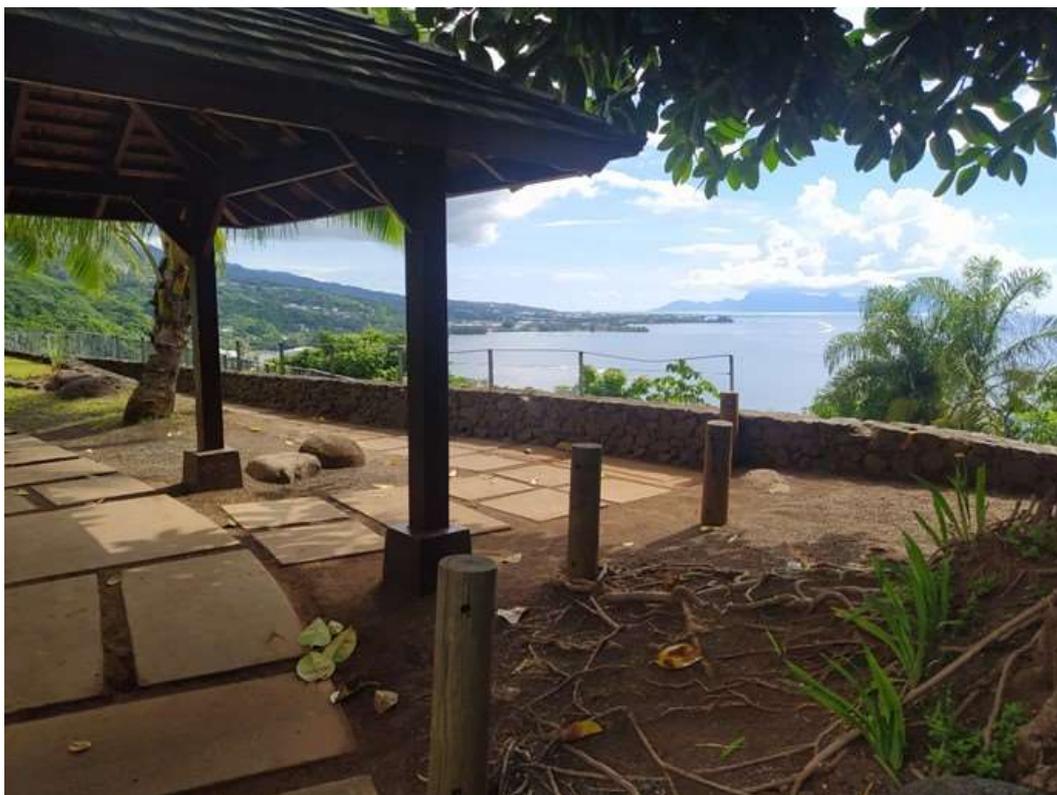
Photo 25. Barrière mixte poteau-corde sur site touristique, pin radiata traité CCA, Tahiti
