Étude sur le développement du marché des rondins en Polynésie française

Portefolio

**ETUDE SUR LE DEVELOPPEMENT DU
MARCHE DES RONDINS EN POLYNESIE
FRANCAISE**

**PORTEFOLIO
10/07/2023
(En complément du
rapport final)**

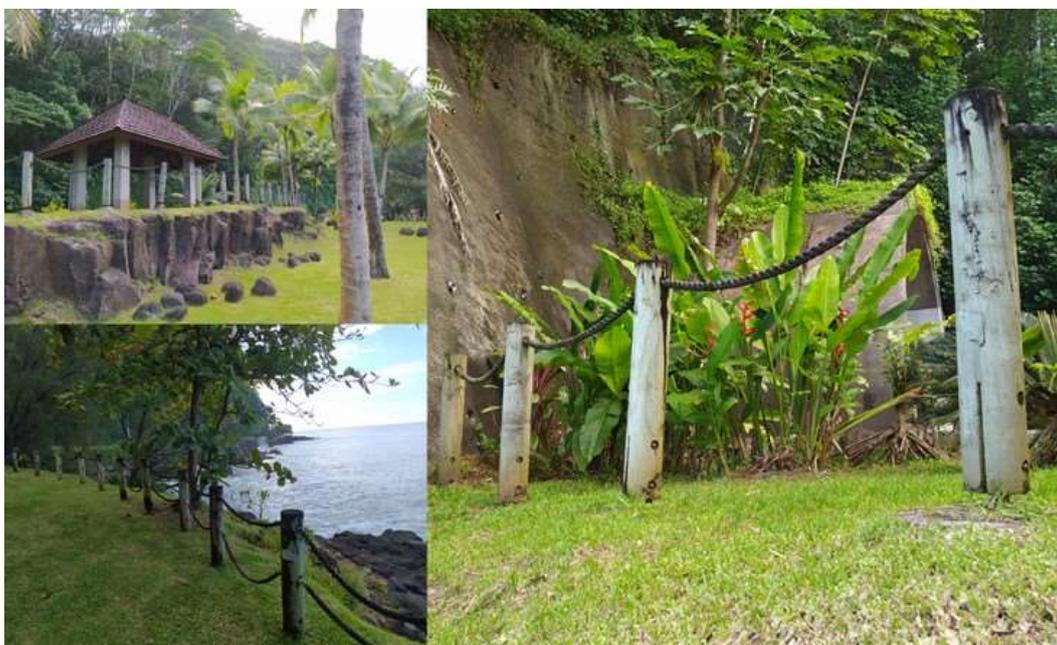
Photo 26. Barrière mixte poteau-corde sur site touristique, pin radiata traité CCA, Tahiti

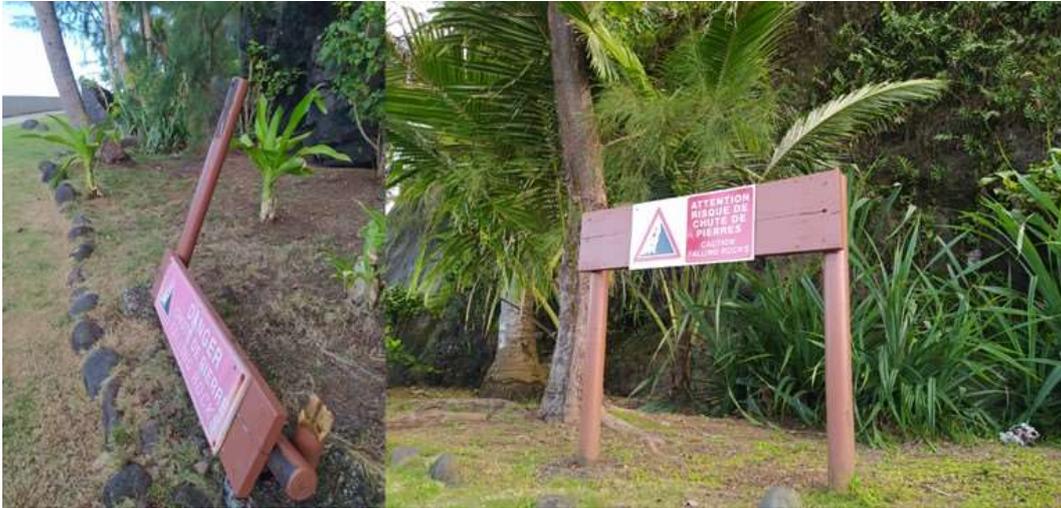
Photo 27. Barrière signalétique sur site touristique, Tahiti

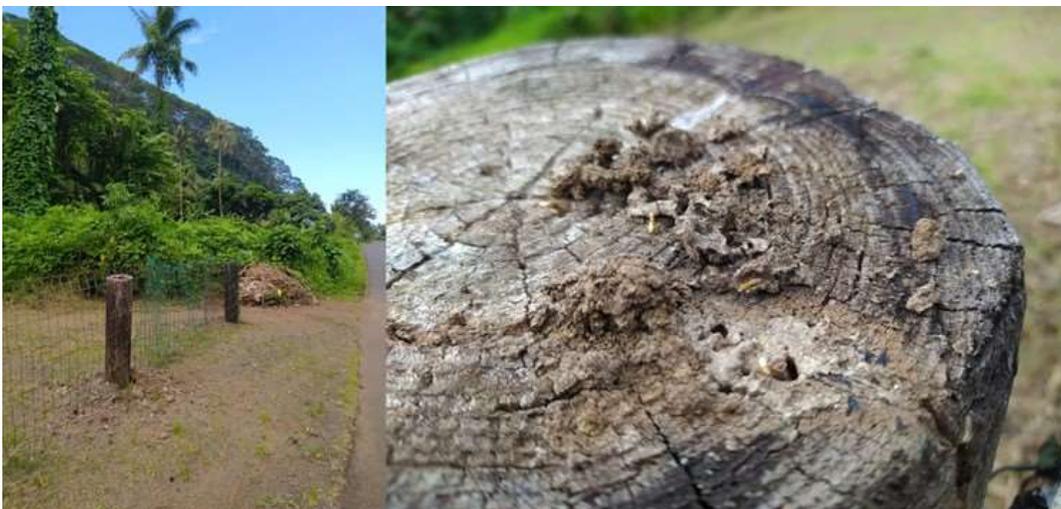
Photo 28. Poteau de clôture, dégradé par des termites, Tahiti

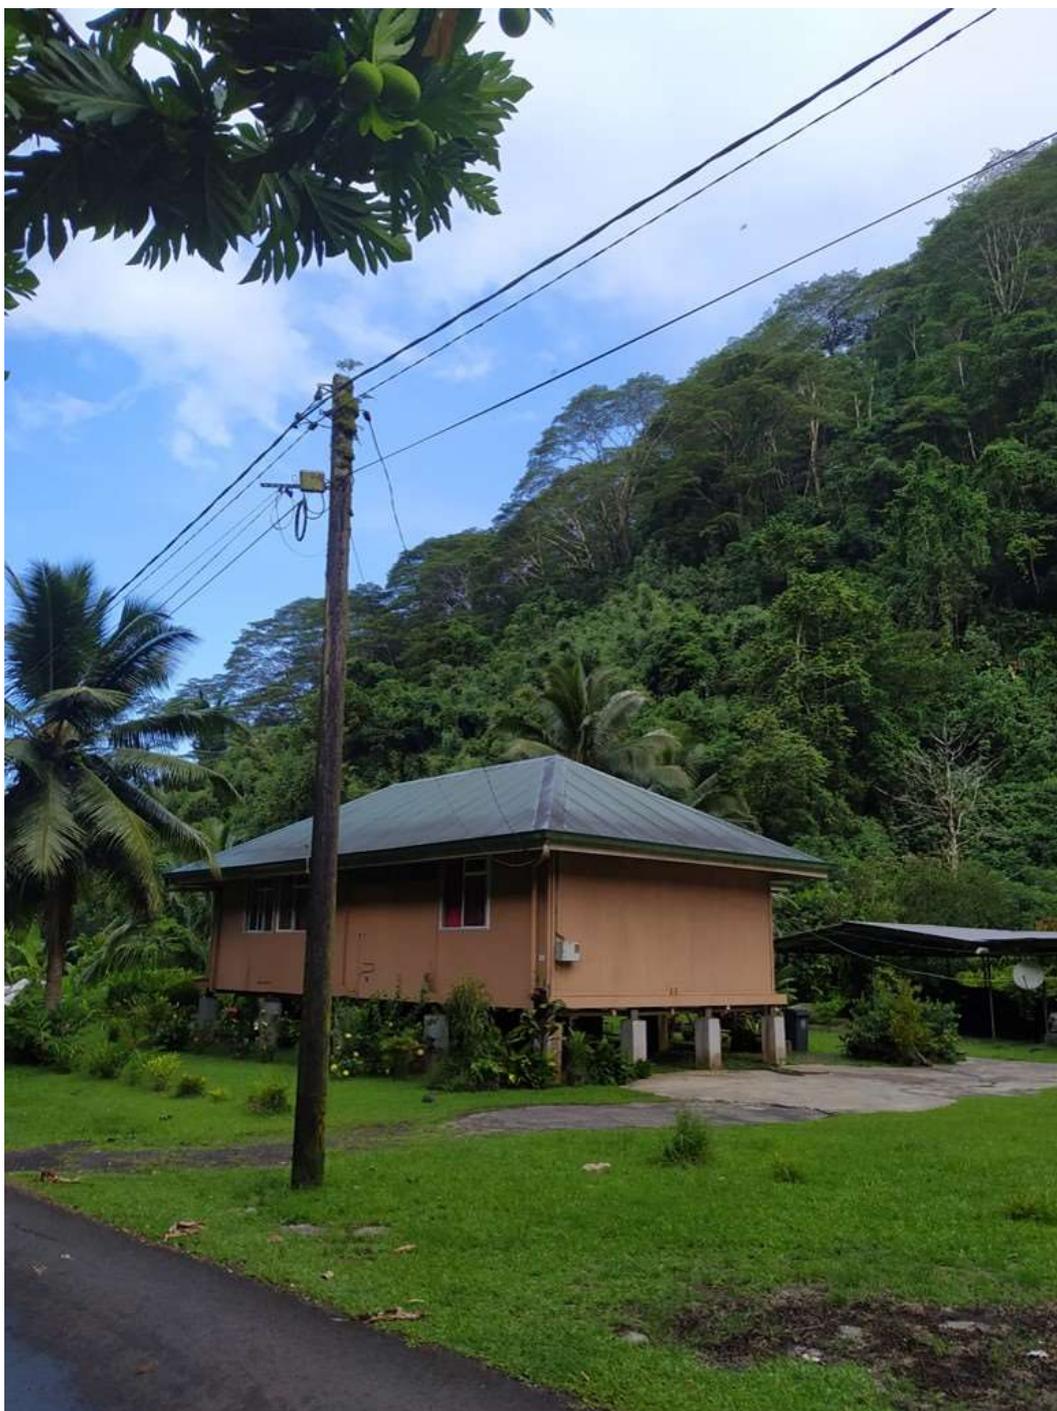
Photo 29. Poteau de ligne, pin hemlock traité au pentachlorophénol, Tahiti

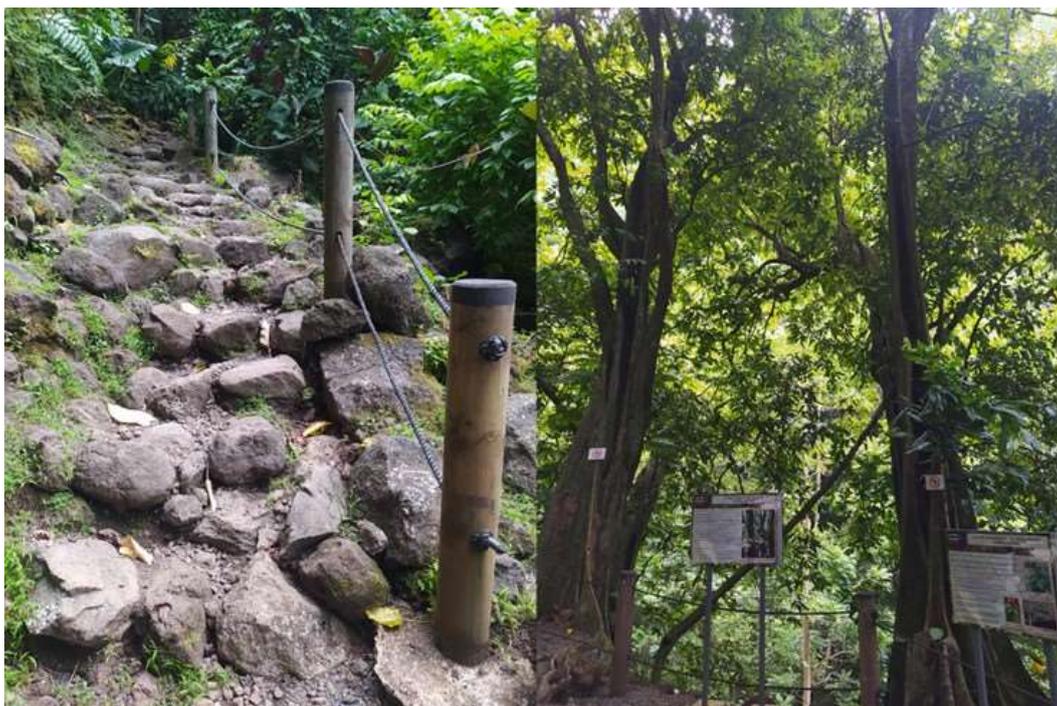
Photo 30. Barrières mixtes poteau-corde sur sentiers de randonnées, pin radiata traité CCA et peinture de couverture, Tahiti

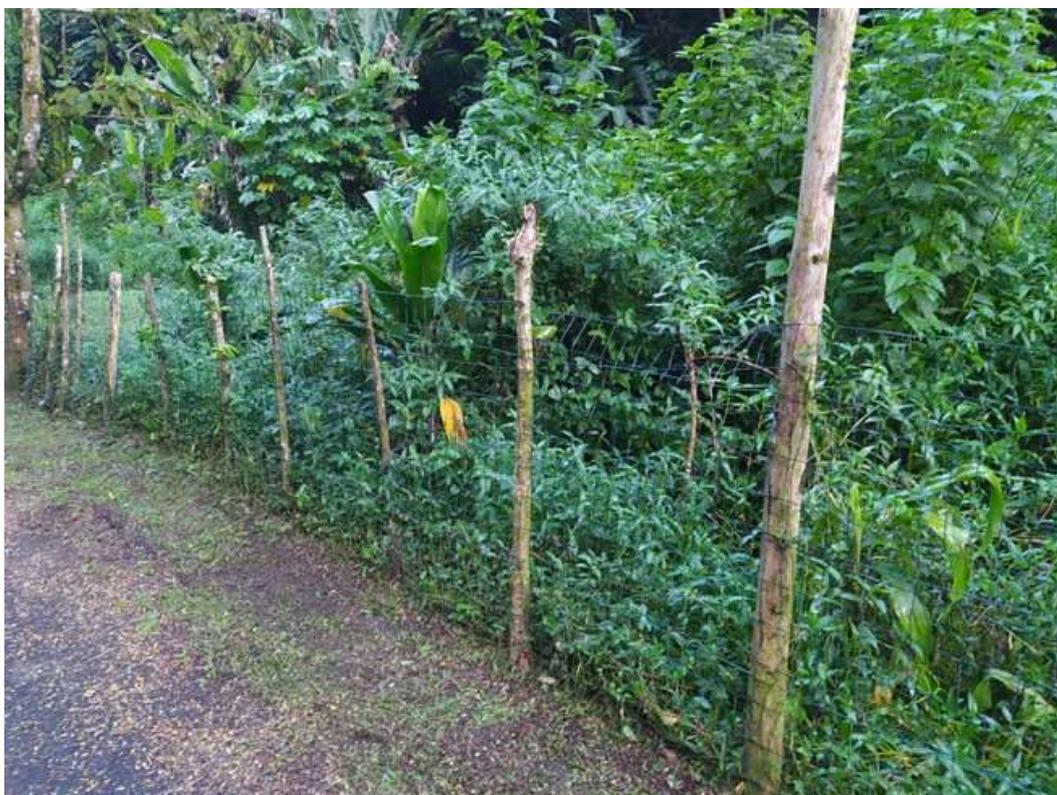
Photo 31. Poteaux de clôture artisanale en bois, Tahiti

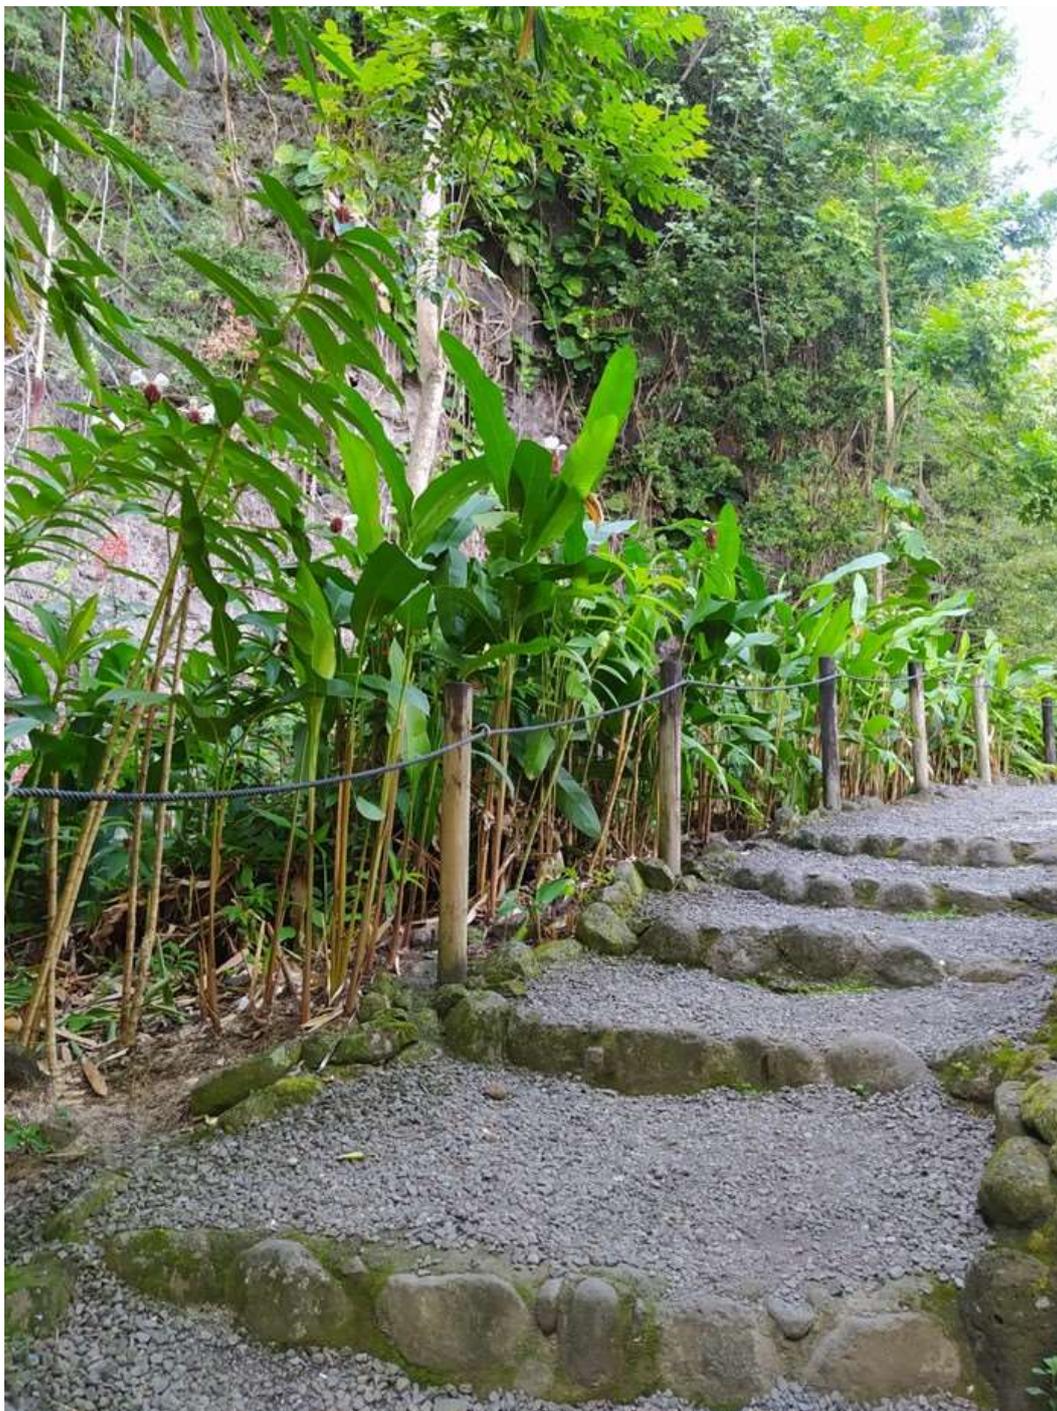
Photo 32. Barrières mixtes poteau-corde sur sentiers de randonnées, pin radiata traité CCA et peinture de couverture, Tahiti

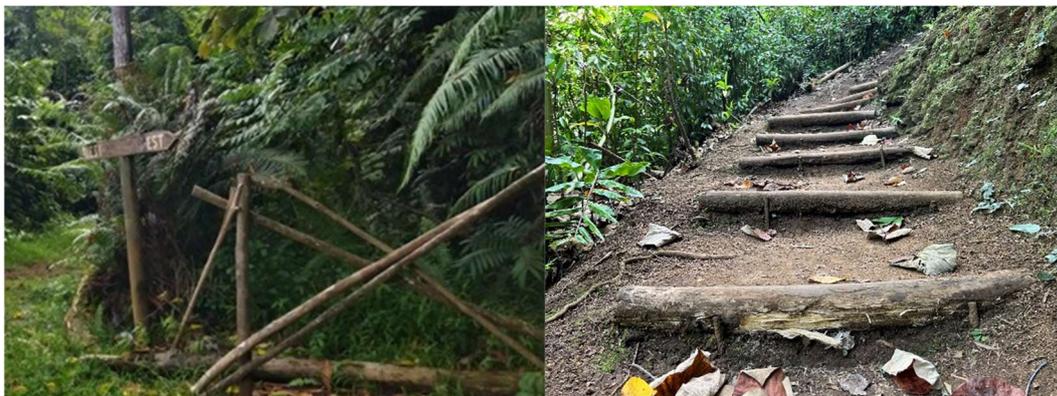
Photo 33. Poteau directionnel (bois rondinés) et retenues de marche (bois de récupération à proximité, pouvant être substitué par des bois rondinés) pour les sentiers de randonnées, Tahiti

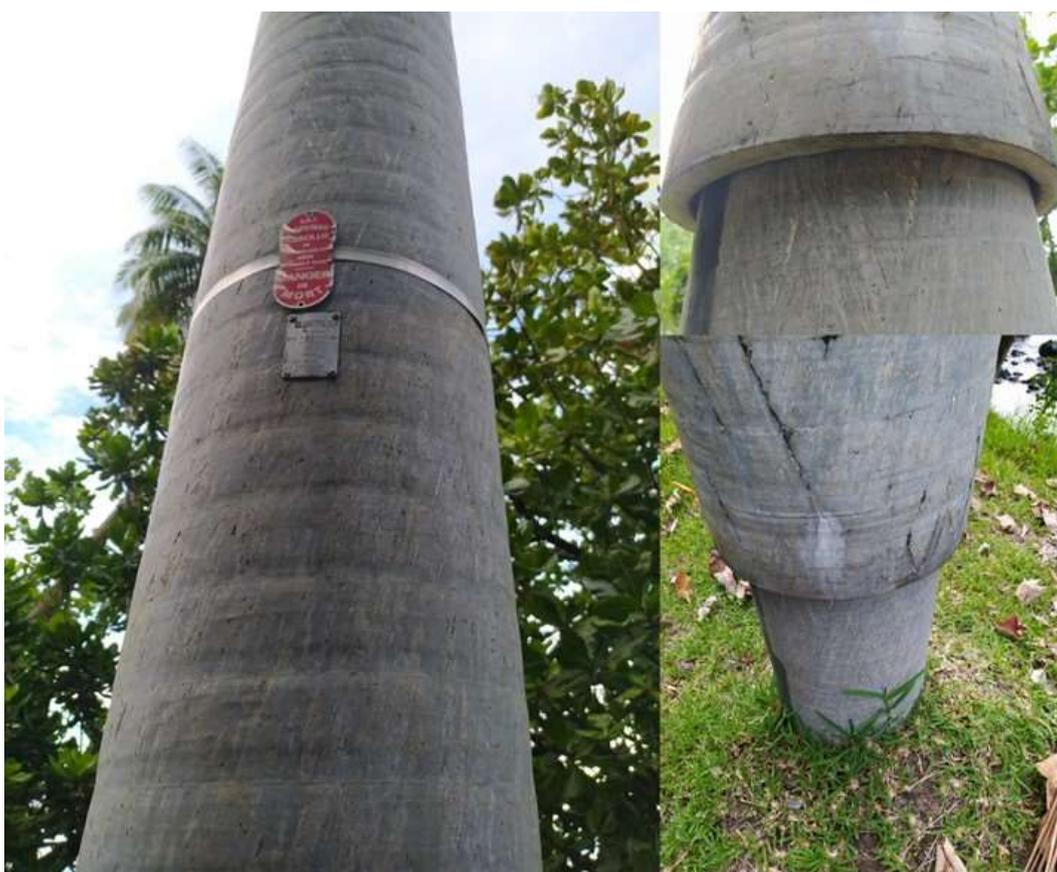
Photo 34. Poteau de ligne, fibre- ciment, Tahiti

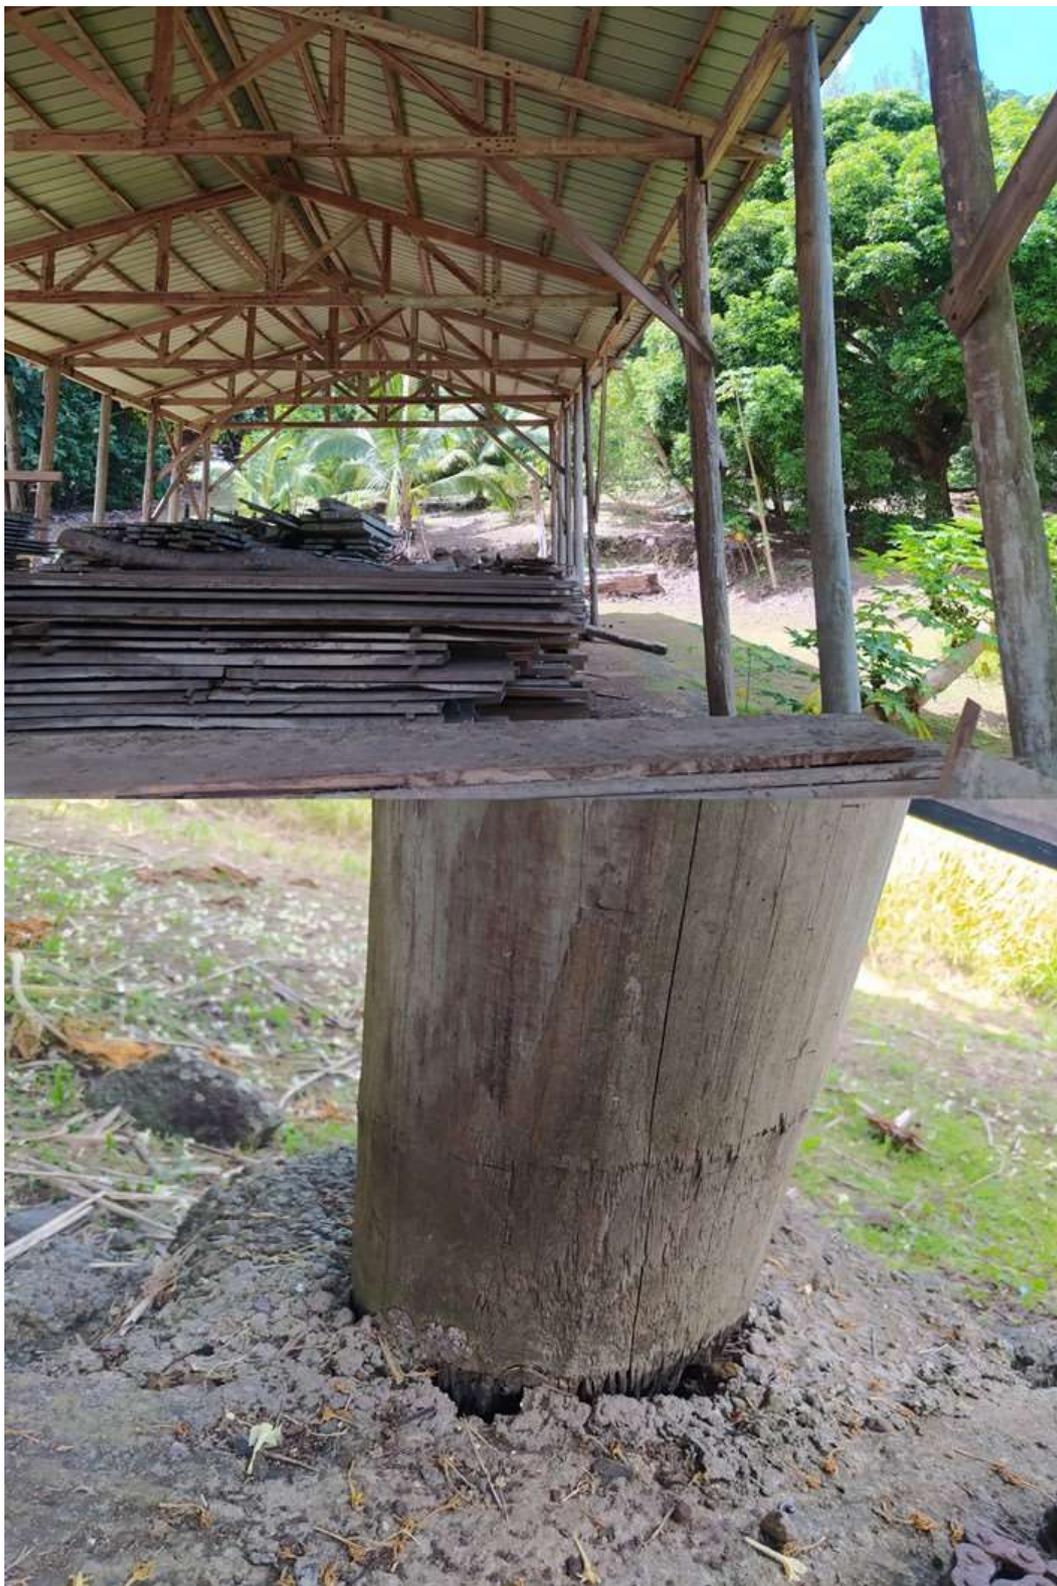
Photo 35. Structure porteuse en bois rond d'un bâtiment industriel, pin radiata traité CCA, Tahiti

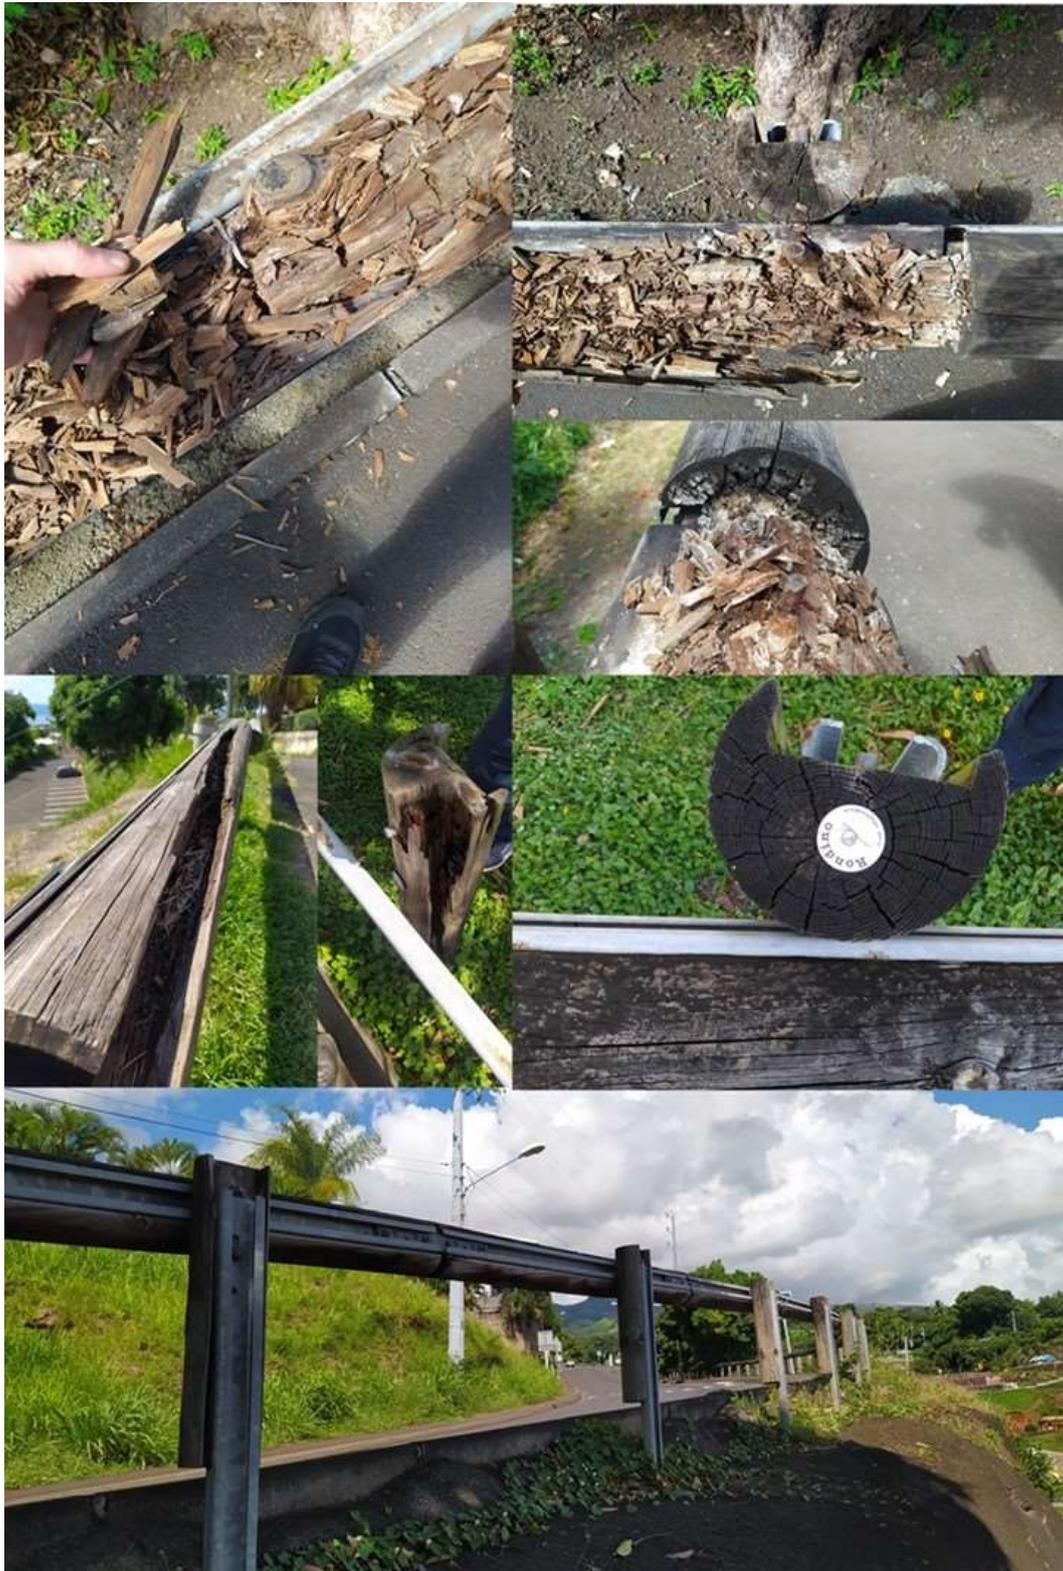
Photo 36. Sinistres observés sur des glissières de sécurité en mixte bois-métal, pin sylvestre traité « classe 4 » au KORASIT KS2, Tahiti

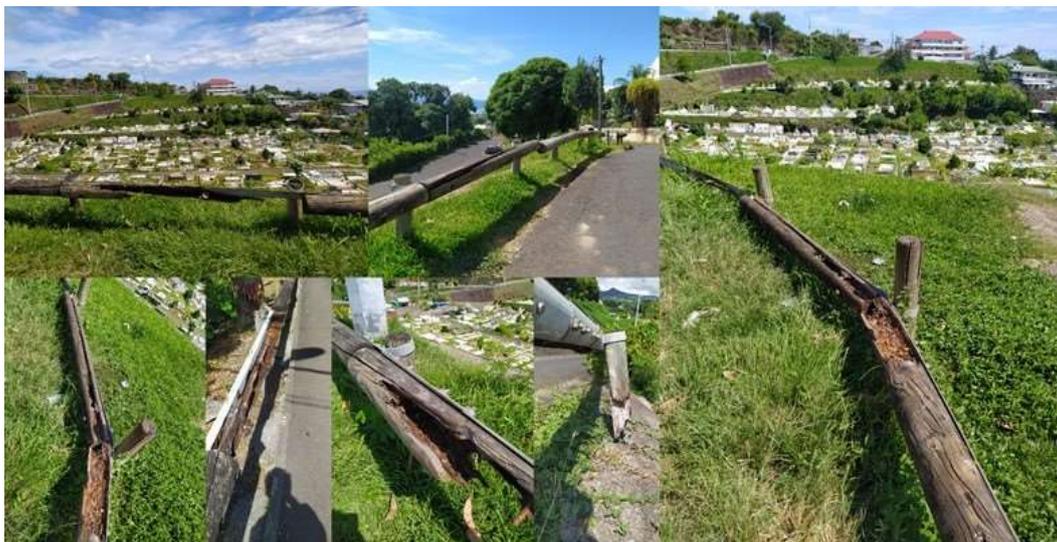
Photo 37. Sinistres observés sur des glissières de sécurité en mixte bois-métal, douglas traité « classe 4 » au Wolmanit-CX, Tahiti

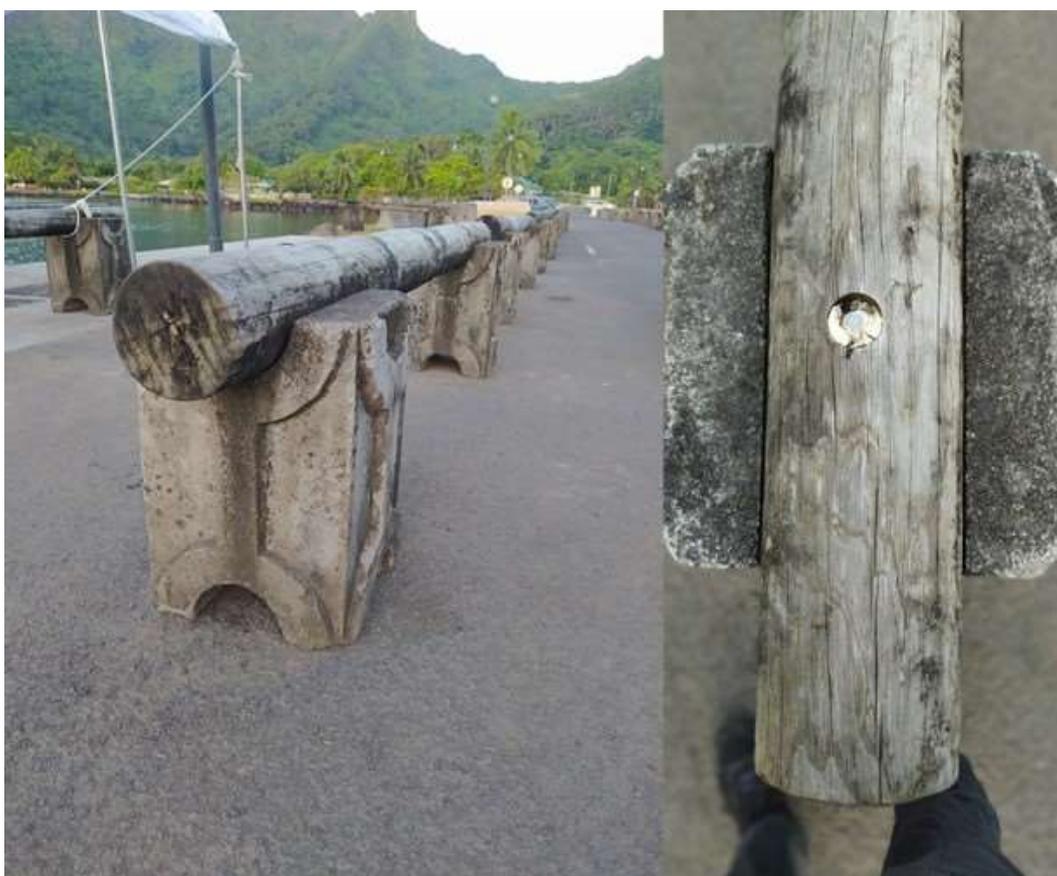
Photo 38. Bloc de sécurité en mixte bois-béton, pin*, Moorea

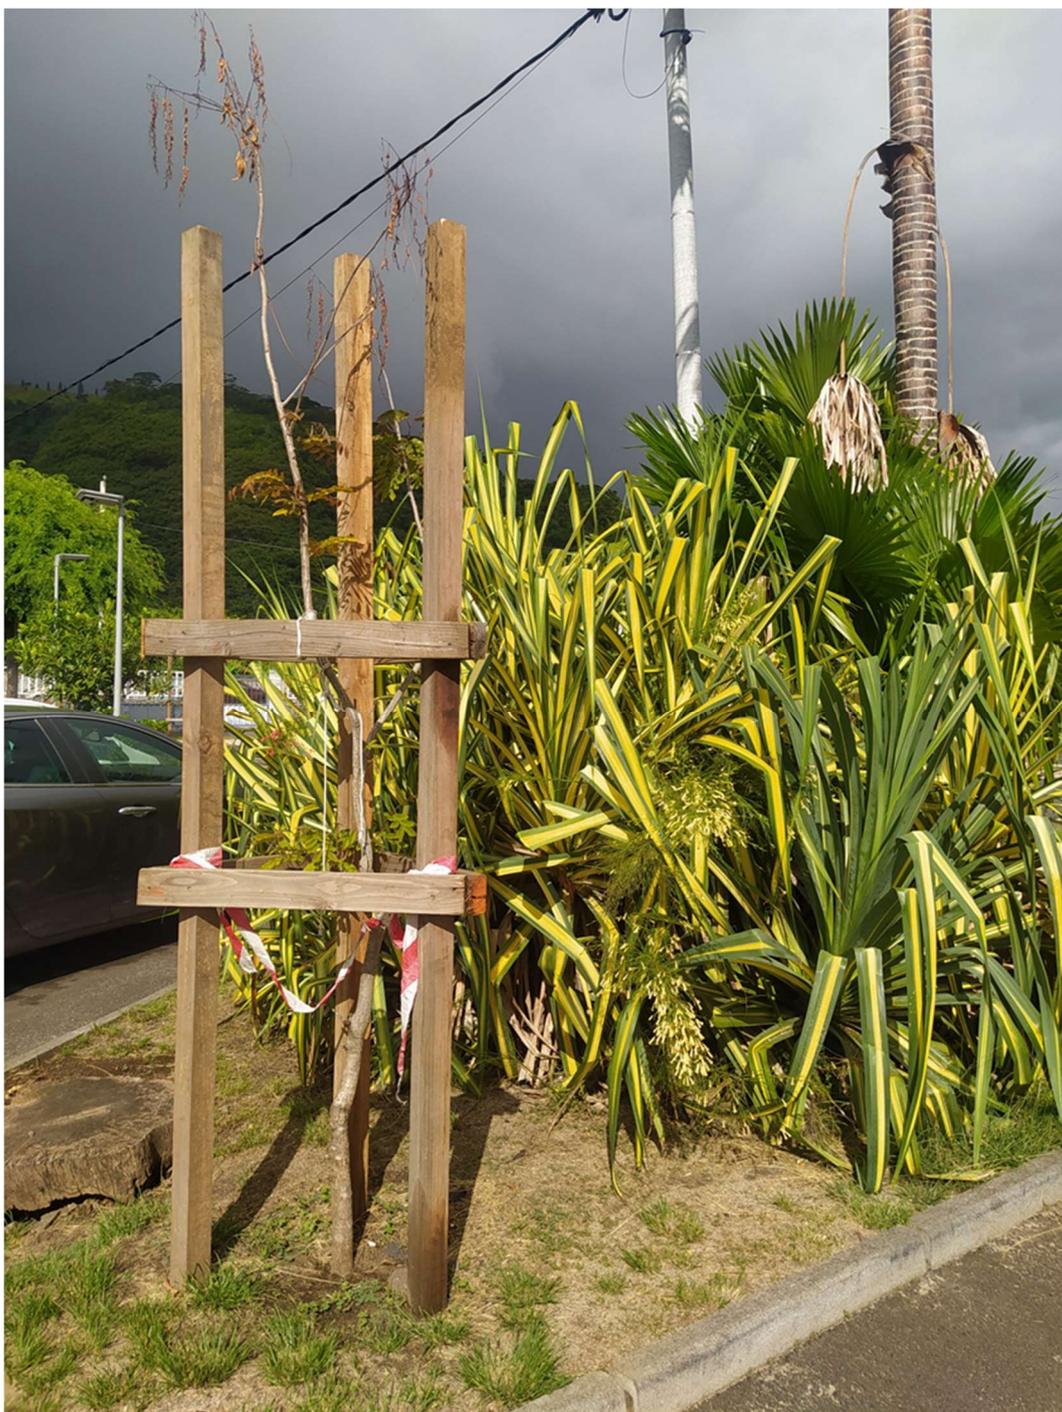
Photo 39. Tuteurage en avivés, pin* avivés (normalement prévus en bois ronds selon le CCTP), Moorea

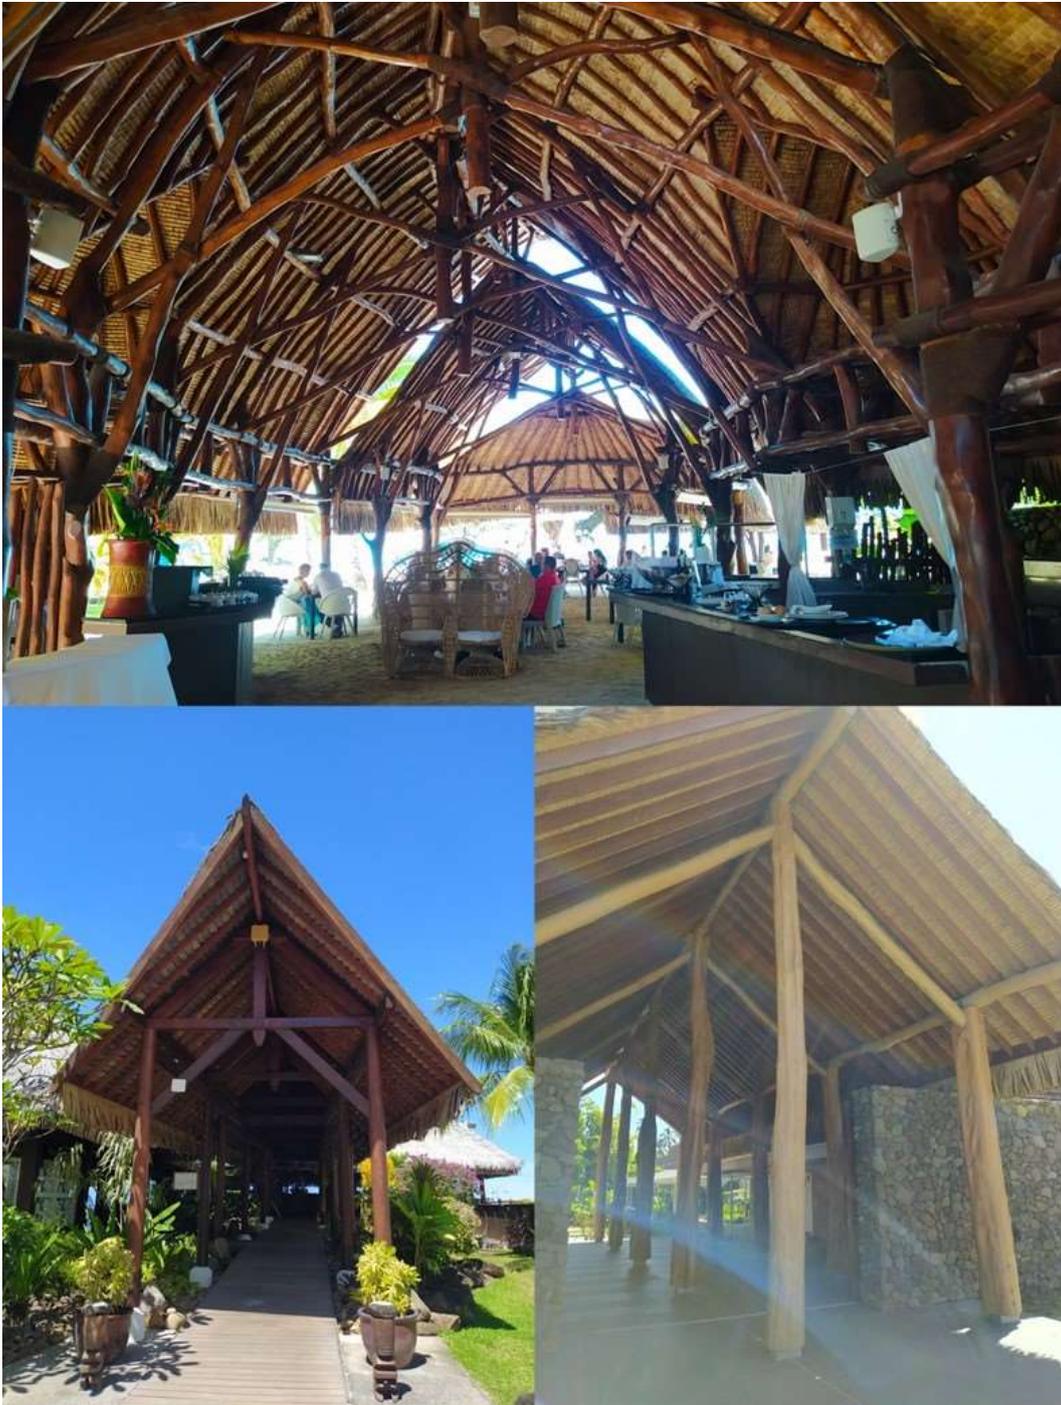
Photo 40. Structures en bois ronds écorcés locaux, Moorea et Tahiti
