**ETUDE SUR LE DEVELOPPEMENT DU  
MARCHE DES RONDINS EN POLYNESIE  
FRANCAISE**

**PORTEFOLIO  
10/07/2023  
(En complément du  
rapport final)**

# USAGES ET SINISTRES OBSERVÉS EN NOUVELLE CALEDONIE

# USAGES ET SINISTRES OBSERVÉS EN POLYNÉSIE FRANÇAISE

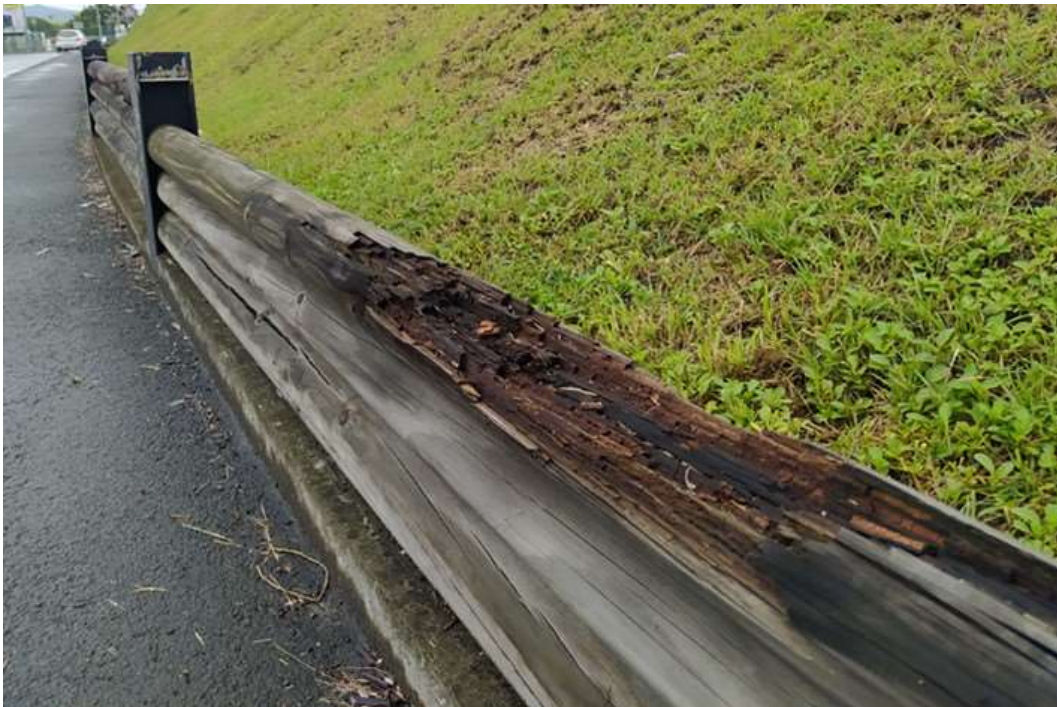
**Photo 7. Mur de soutènement dégradé par une pourriture cubique, pin\*,**

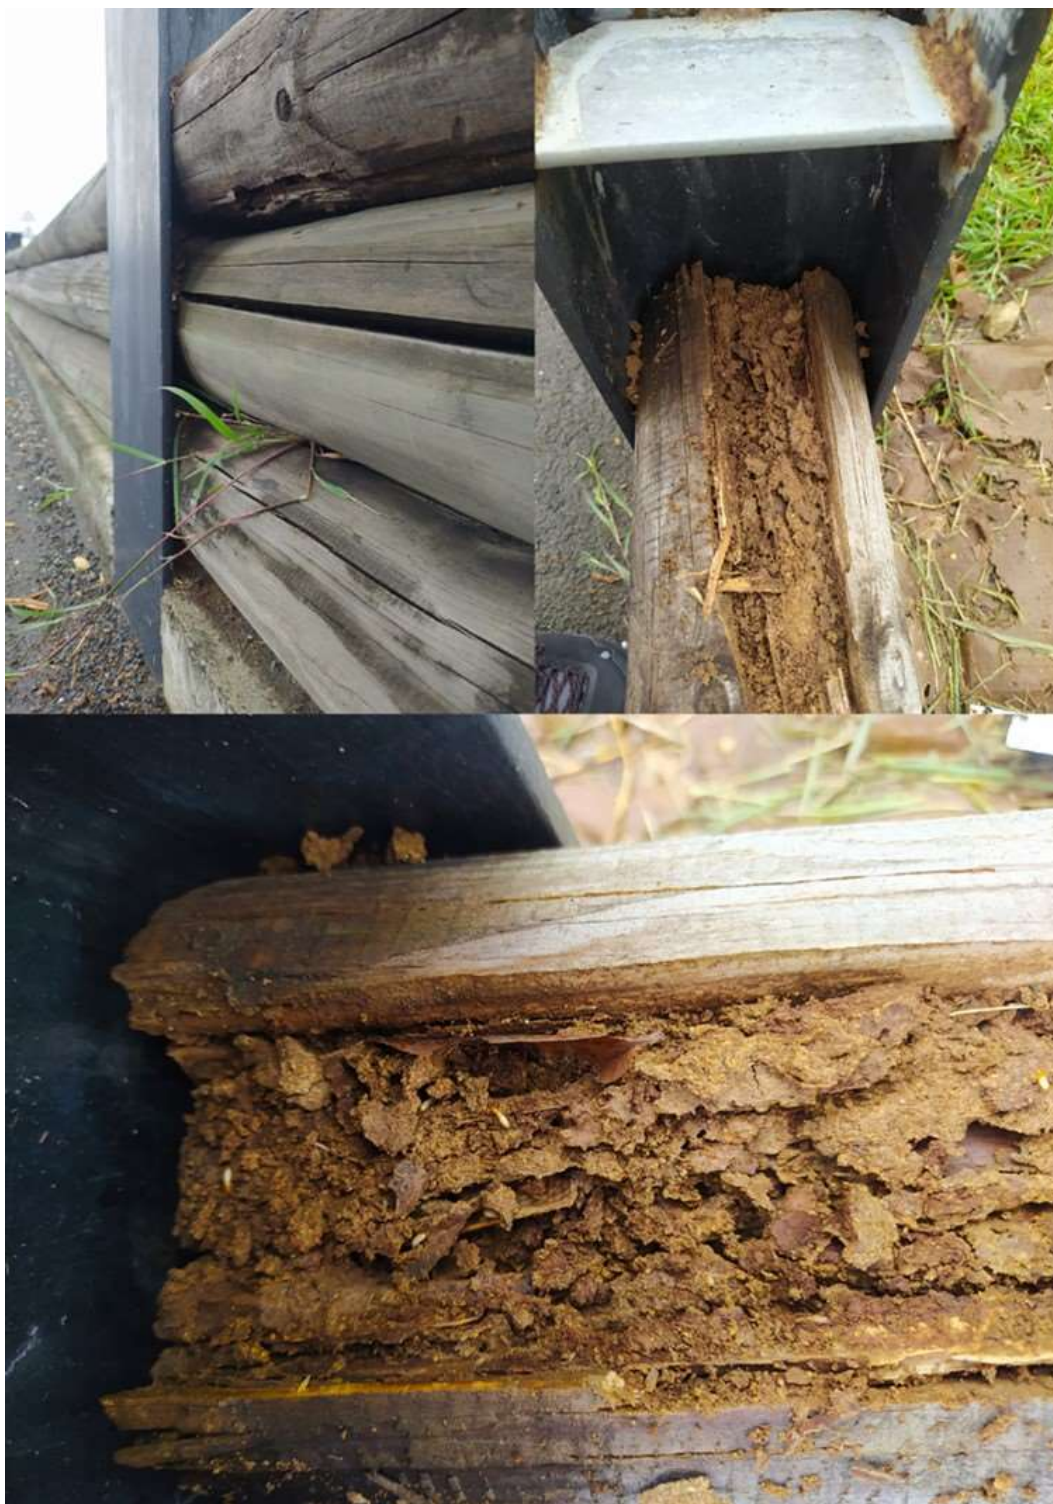
**Photo 8. Mur de soutènement dégradé par des termites, pin\*, Nouméa**

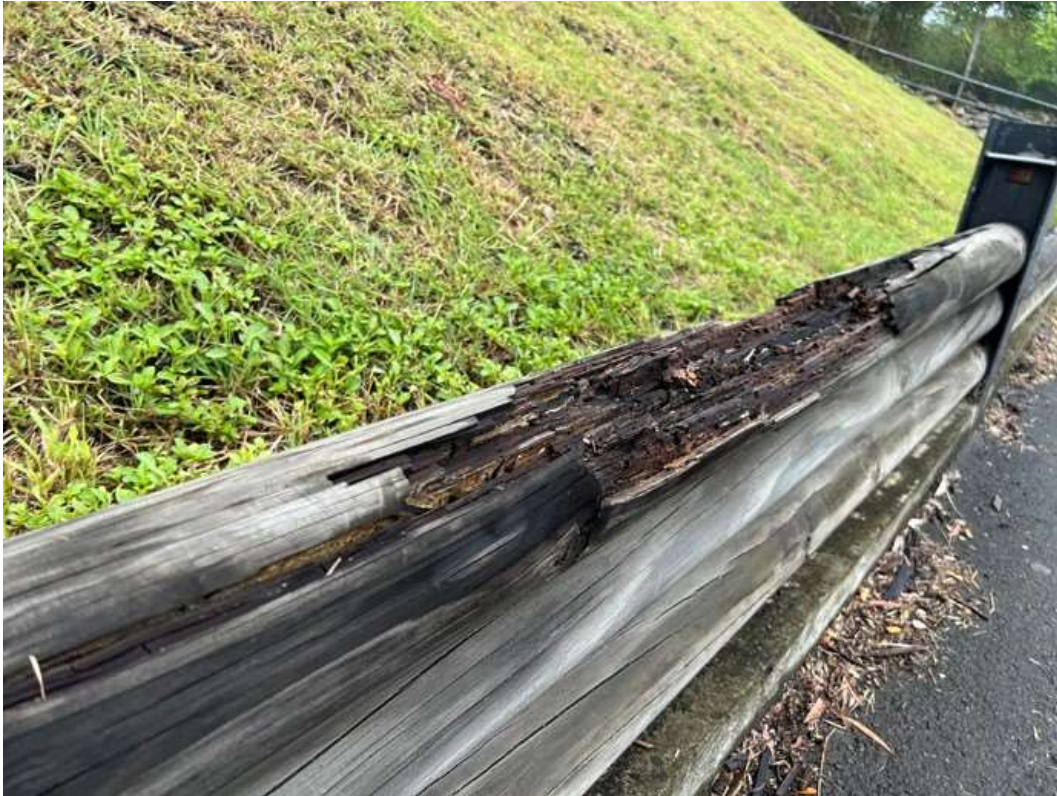
**Photo 9. Mur de soutènement dégradé par une pourriture cubique, pin\*, Nouméa**

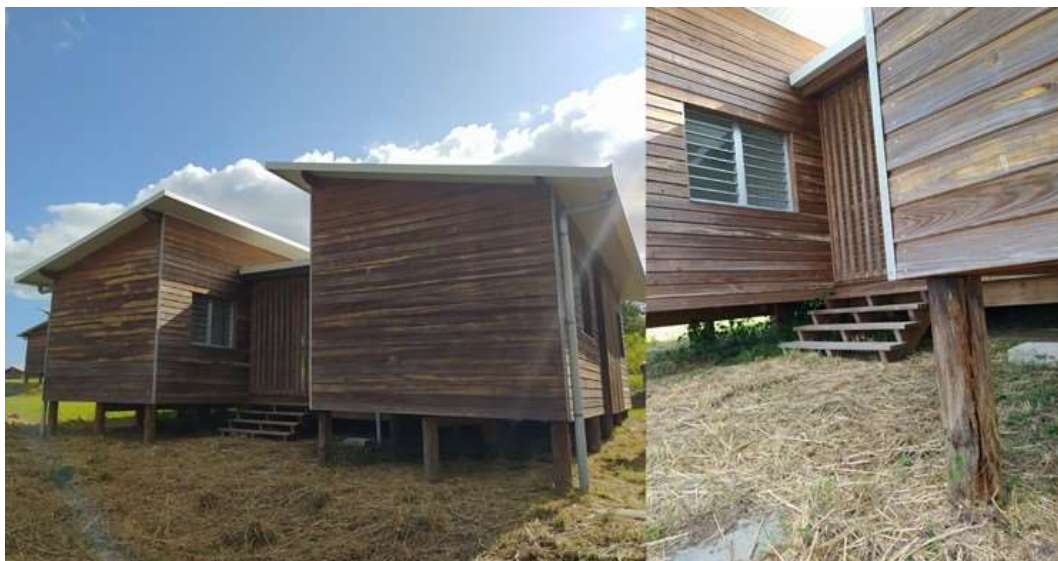
**Photo 20. Maison bois sur pieux en bois (pin des caraïbes traité Wolmanit), avec présence de pourriture fibreuse 5 ans après la mise en œuvre, Bouloupari**

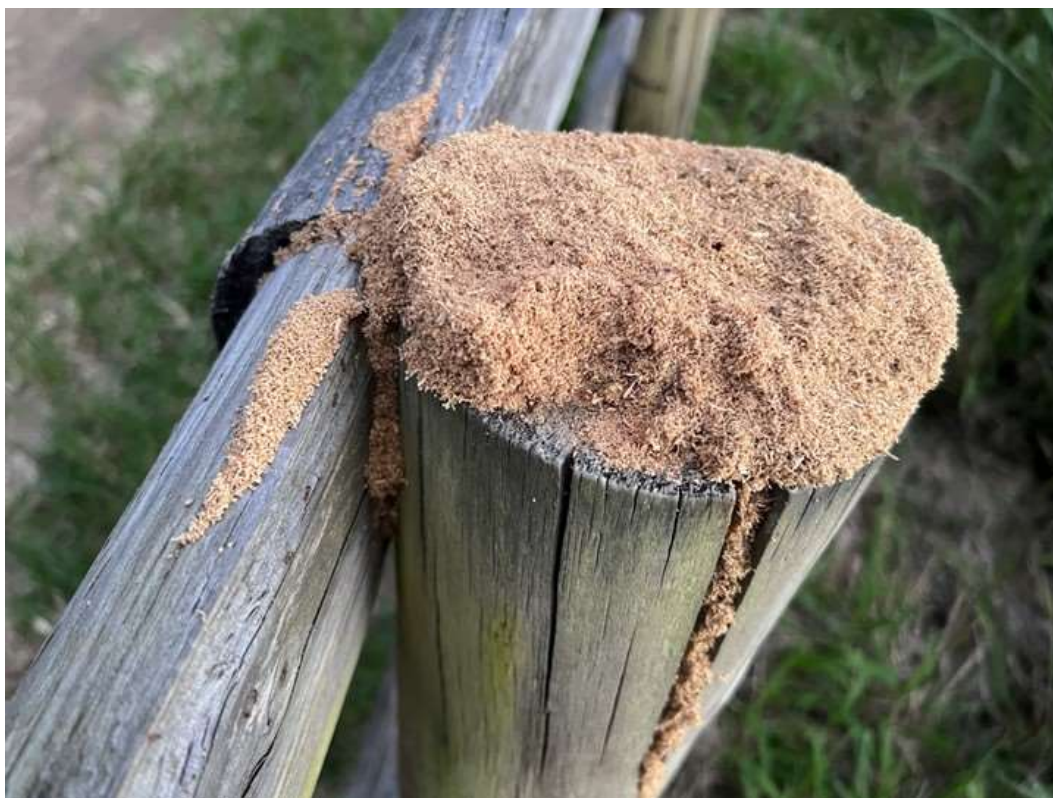
**Photo 24. Barrières de sentiers de randonnées colonisées par des fourmis, pin\*, Bourail**

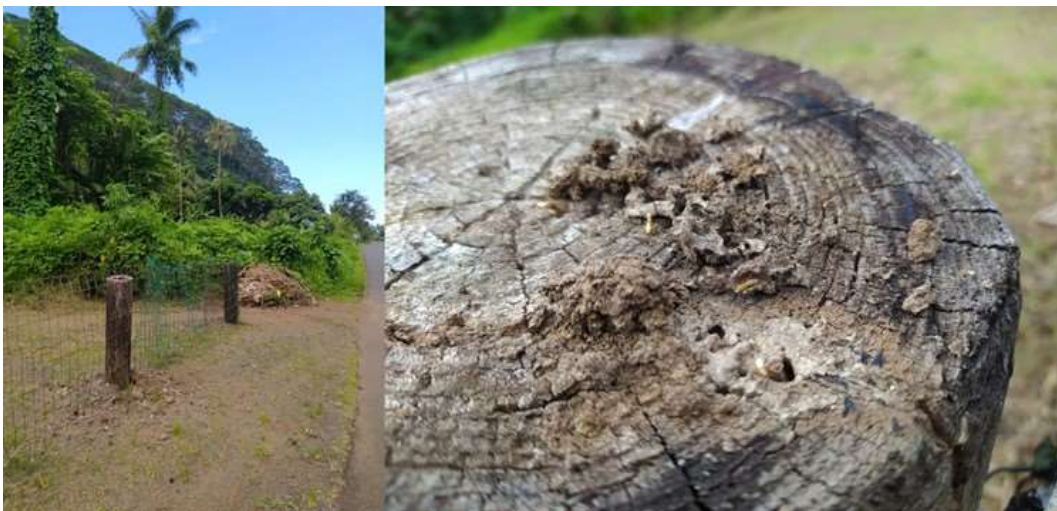
**Photo 28. Poteau de clôture, dégradé par des termites, Tahiti**

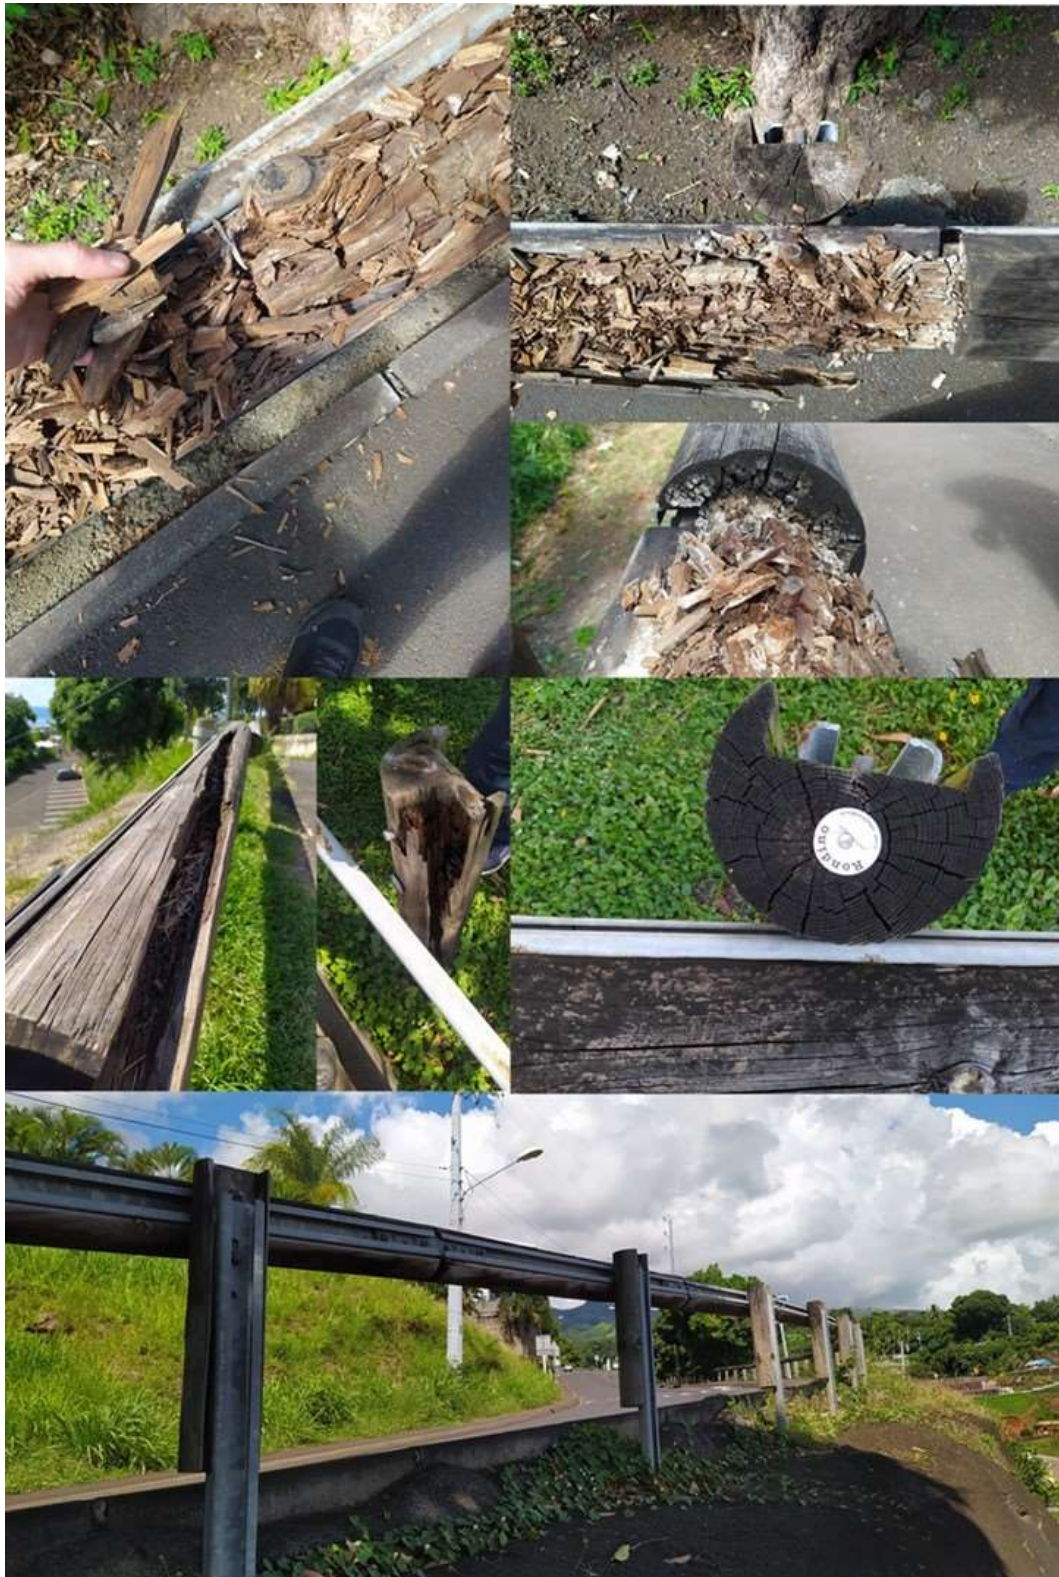
**Photo 36. Sinistres observés sur des glissières de sécurité en mixte bois-métal, pin sylvestre traité « classe 4 » au KORASIT KS2, Tahiti**

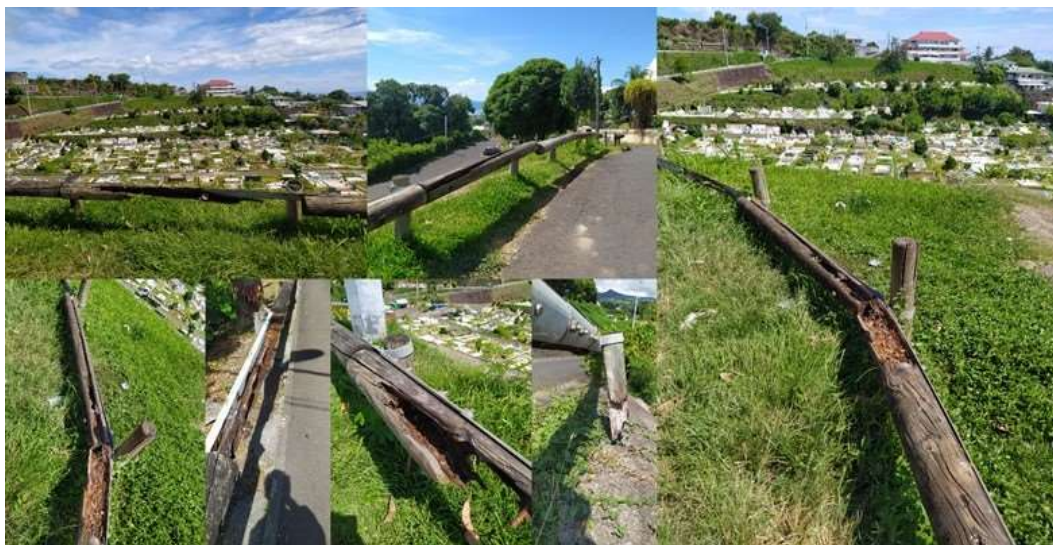
**Photo 37. Sinistres observés sur des glissières de sécurité en mixte bois-métal, douglas traité « classe 4 » au Wolmanit-CX, Tahiti**

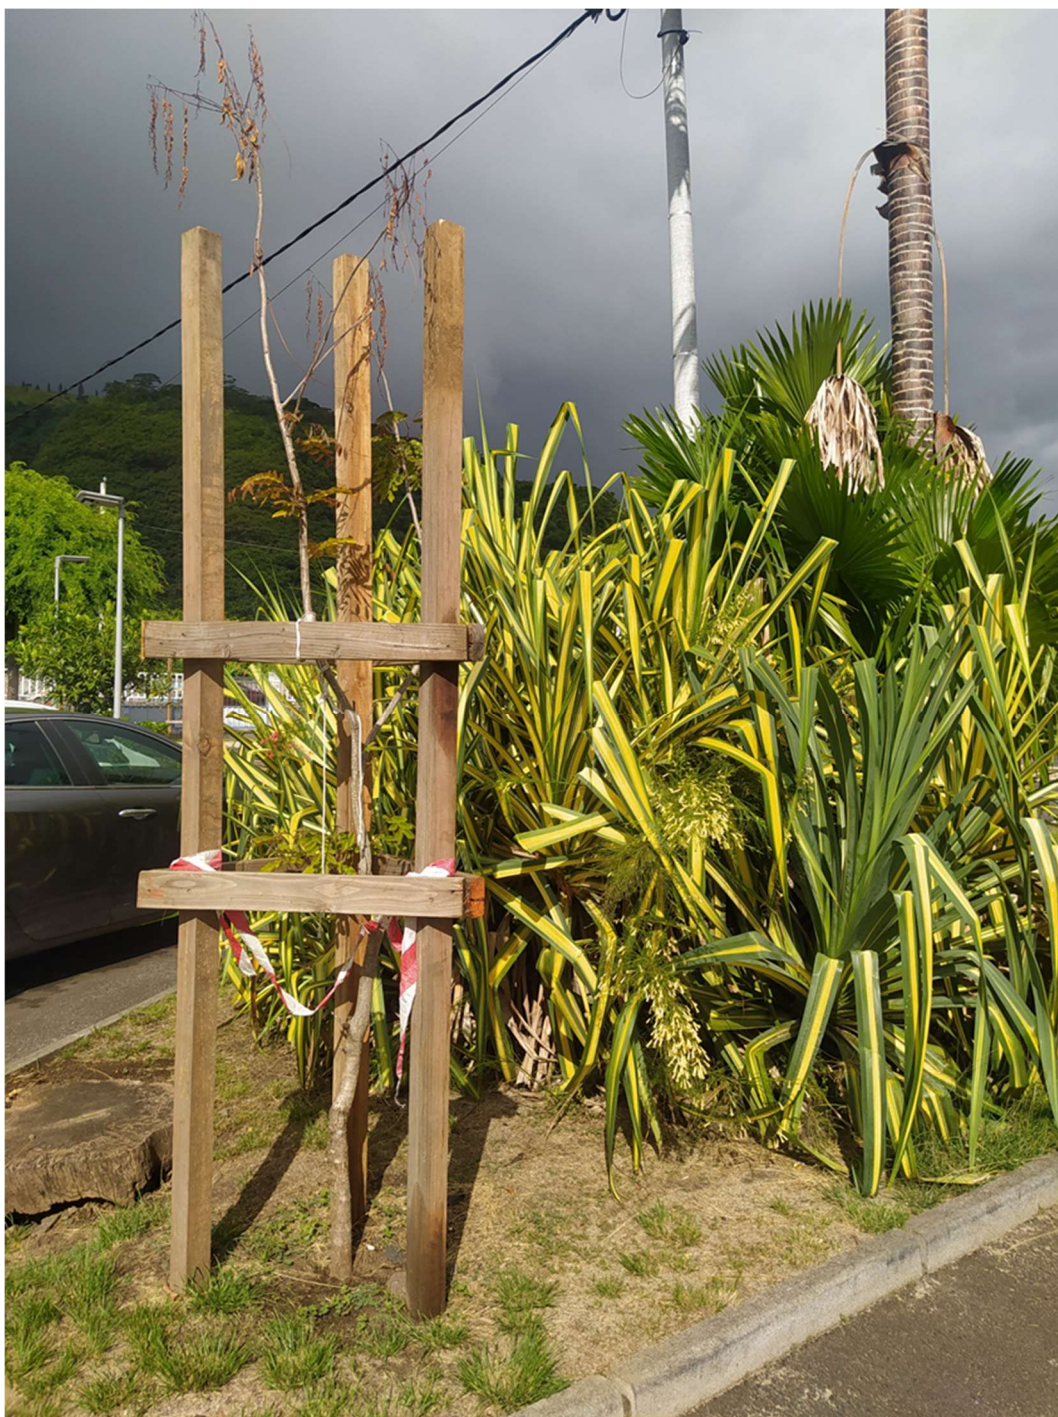
**Photo 39. Tuteurage en avivés, pin\* avivés (normalement prévus en bois ronds selon le CCTP), Moorea**
